Syrie: Frappe russe sur le viaduc de Siyasiyeh

Le média russe RT (1) a diffusé, ce 24/10/2015 au matin, des images censées représenter l'attaque, par les forces aériennes russes en Syrie, du pont sur l'Euphrate à Deir Ez-Zor. Aujourd'hui, kurultay.fr va s'adonner, modestement comme toujours, au petit jeu de l'analyse post-strike (2) sur la base d'éléments librement accessibles. Disons-le tout net: la tâche est à appréhender avec prudence et humilité sous peine de diffuser des balivernes. Tâchons donc d'en faire un cas d'école pour illustrer une certaine manière de vérifier l'information afin d'estimer la portée et les limites de sa validité. C'est par le tweet ci-dessous que votre serviteur a découvert la nouvelle, au moment même de sa publication.

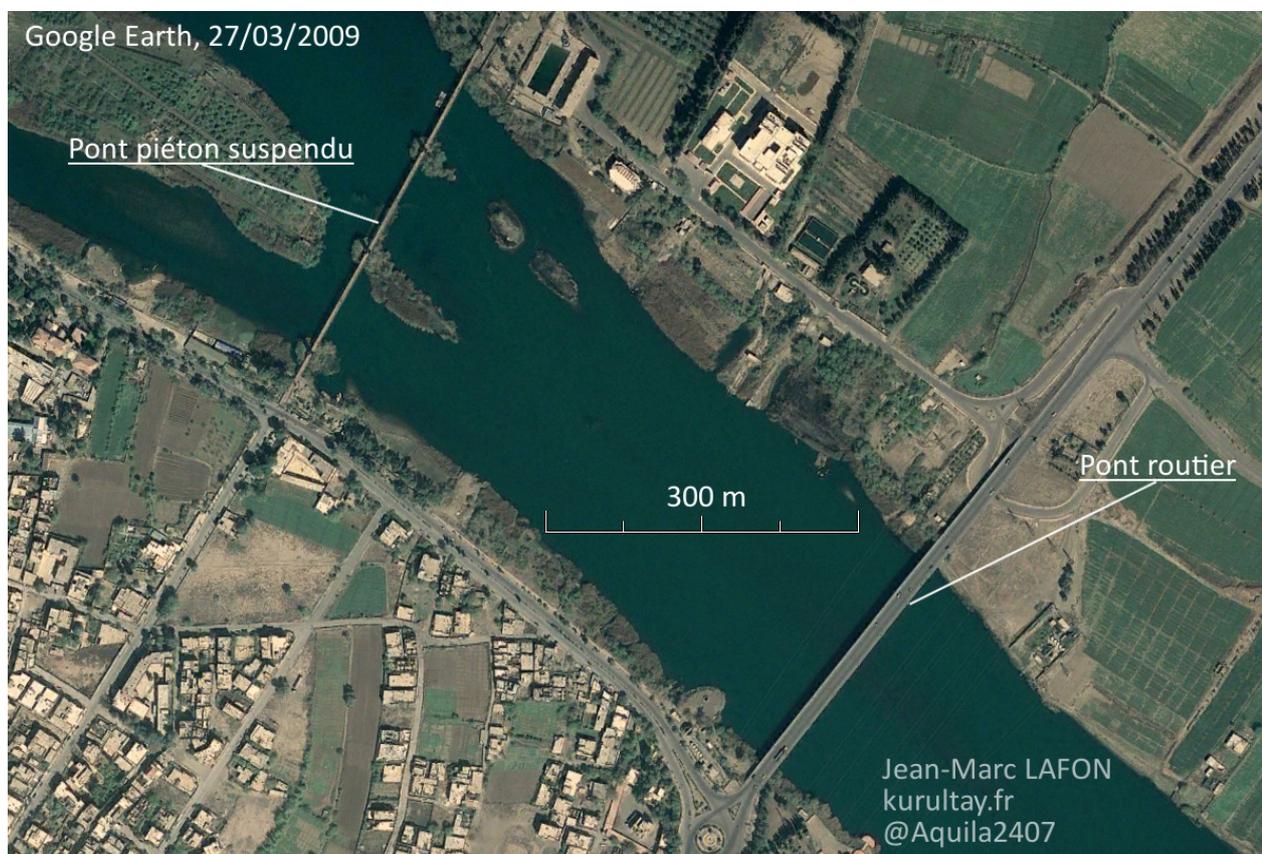
Configuration des ouvrages d'art franchissant l'Euphrate à Deir Ez-Zor avant la guerre. Cliquer sur l'image pour l'agrandir.

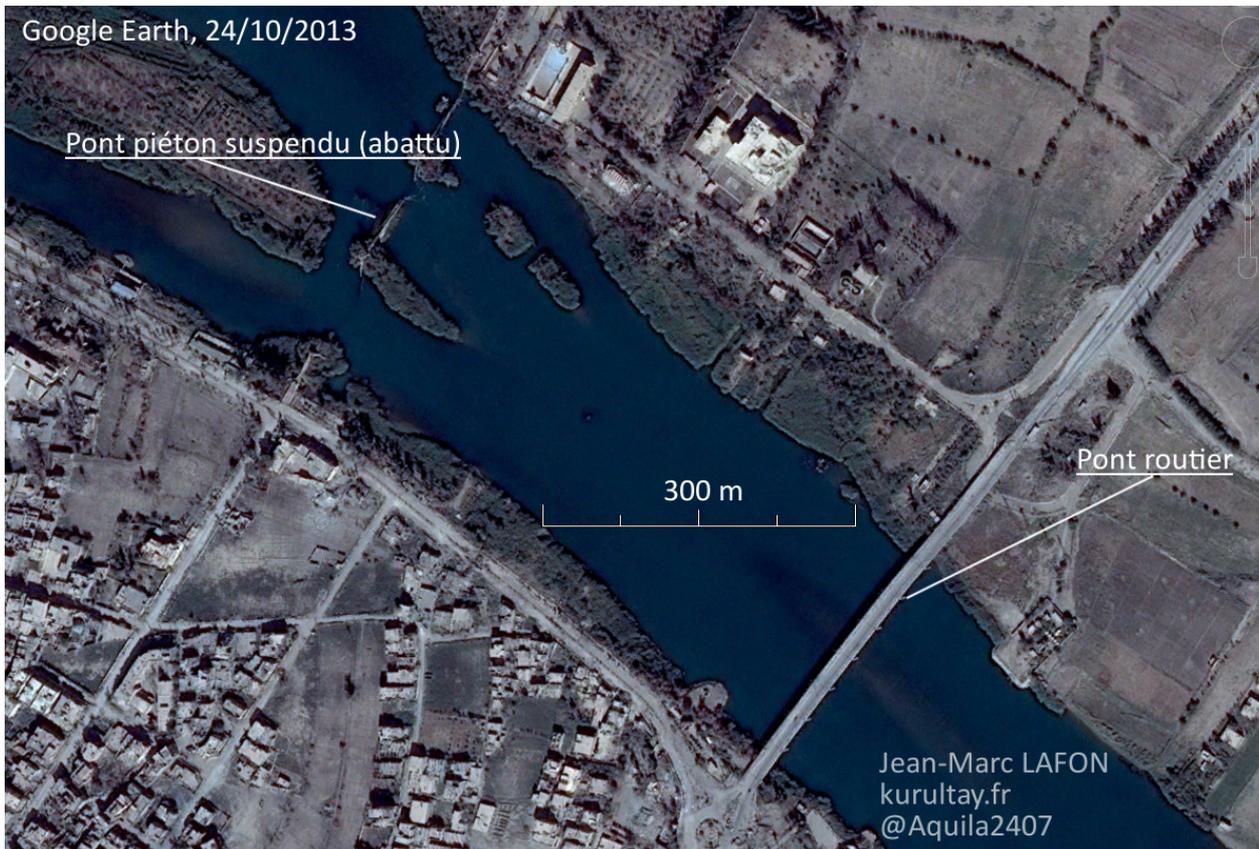
Configuration des ouvrages d'art franchissant l'Euphrate à Deir Ez-Zor après la destruction du pont suspendu le 2 mai 2013. Cliquer sur l'image pour l'agrandir.

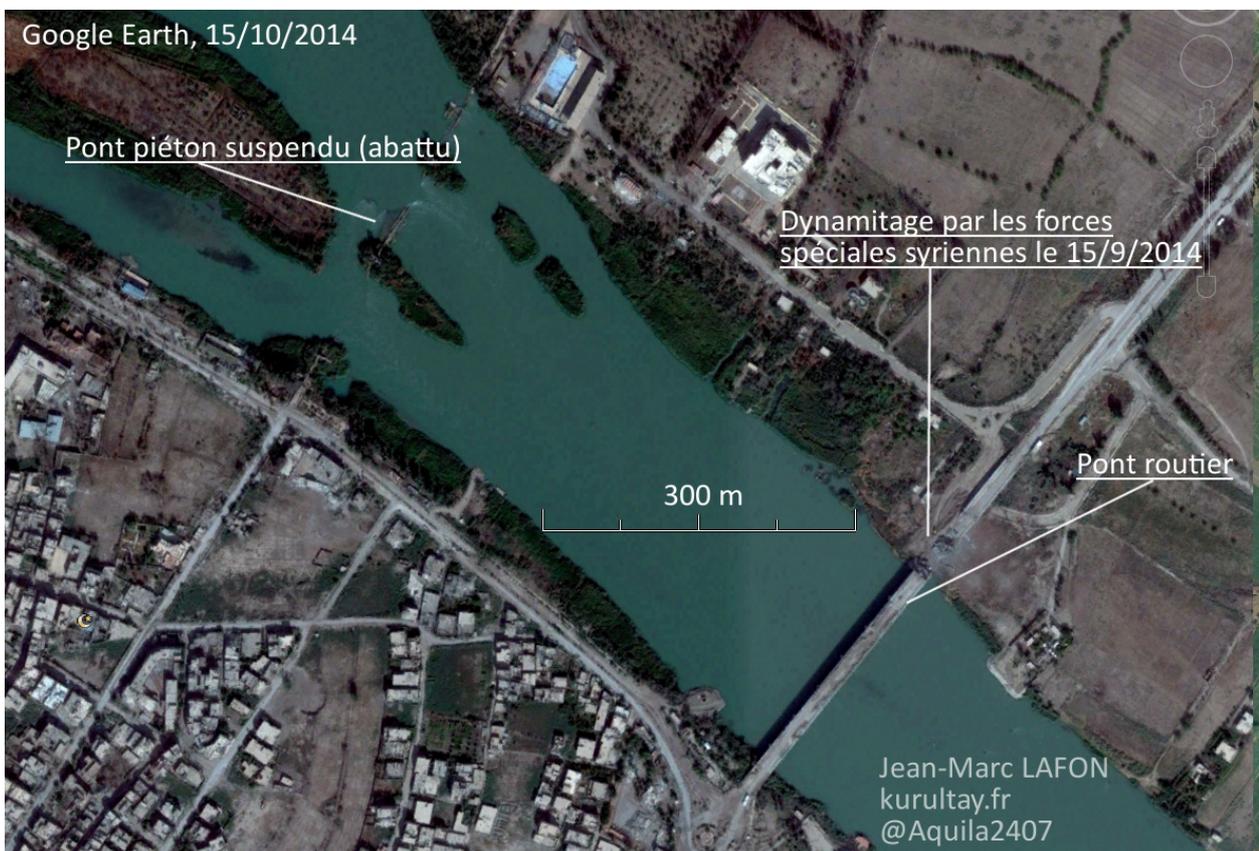
Configuration des ouvrages d'art franchissant l'Euphrate à Deir Ez-Zor après le dynamitage du viaduc de Siyasiyeh par les forces spéciales syriennes le 15 /09/2014. Cliquer sur l'image pour l'agrandir.

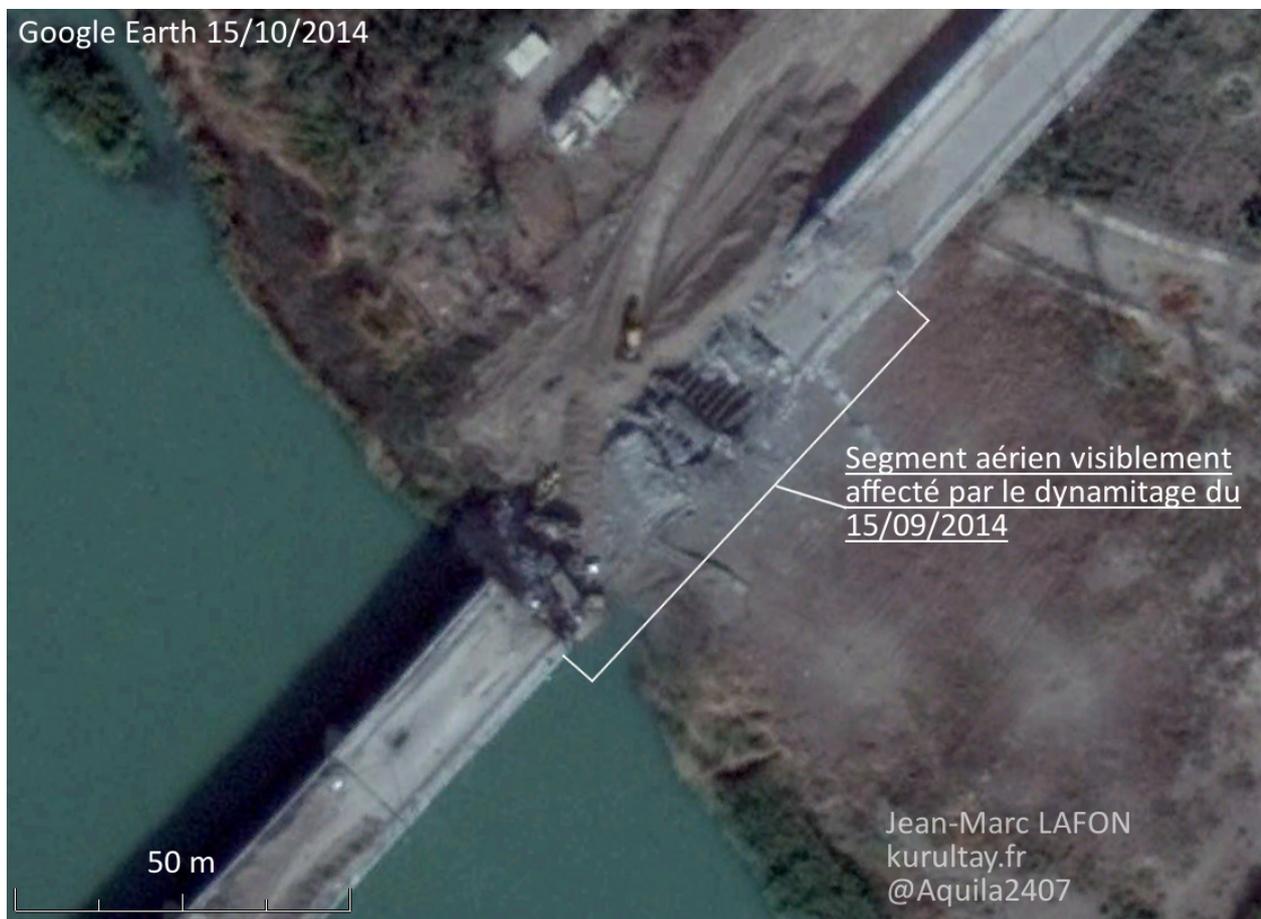
Vue sur les dégâts occasionnés par le sabotage du viaduc de Siyasiyeh par les forces spéciales syriennes le 15/09/2014. Cliquer sur l'image pour l'agrandir.

Comme on peut le constater ci-dessus, le viaduc a été durement affecté par l'action de l'armée syrienne le 15 septembre 2014. C'est une partie aérienne de l'ouvrage qui a été touchée, ce qui est de nature à en complexifier la réparation: certes il n'y a guère lieu de douter des capacités de l'EI en termes de travaux lourds de ce calibre. Mais une remise en état dans les règles de l'art après de tels dégâts nécessiterait un chantier conséquent, avec à la clef de nombreuses allées et venues d'engins et du stockage de matériels spécialisés et de matériaux. Autant d'éléments vulnérables aux attaques

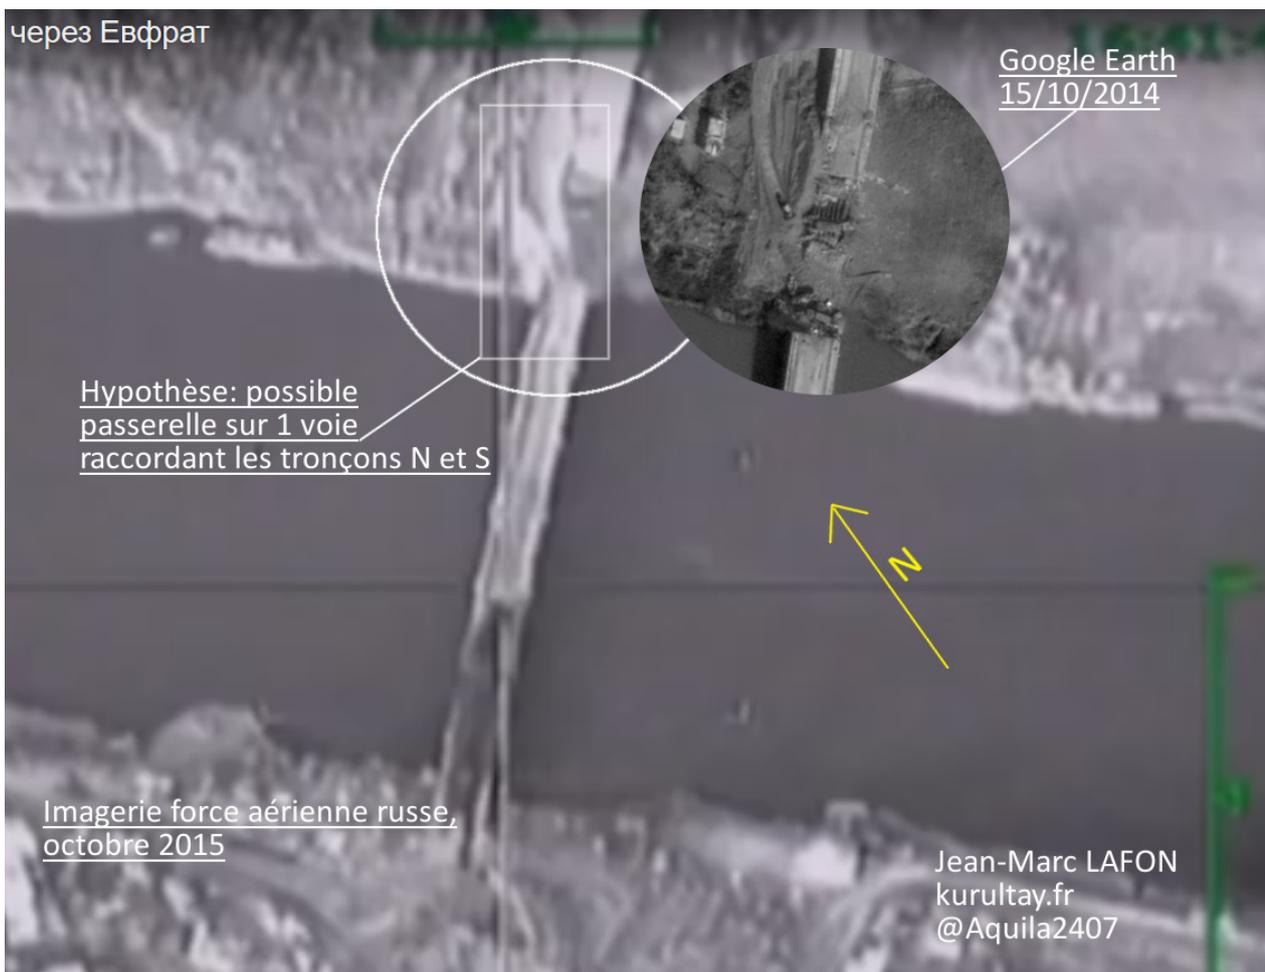
Image extraite de la vidéo illustrant la frappe russe d'octobre 2015. On peut observer de substantielles évolutions au niveau du tronçon saboté par les forces syriennes le 15 septembre 2014. Cliquer pour agrandir l'image.

L'image ci-dessus ne permet pas d'être absolument affirmatif quant à la nature des changements survenus à hauteur du tronçon saboté en septembre 2014. Il est en tout cas évident

que quelque chose s'est passé, et que c'est la main de l'homme qui a produit là des effets. Votre serviteur ose avancer l'hypothèse d'une passerelle visant à relier la route (au niveau du sol) à la partie encore viable du viaduc. Si quelqu'un a une meilleure idée, qu'il se signale sans hésiter! En tout cas nous saurons, tôt ou tard... Mais il reste quelques autres éléments inexplicables dans ces images. **Nota a posteriori: cet aspect fait l'objet d'une mise à jour au bas de l'article, en date du 26 octobre 2015.**

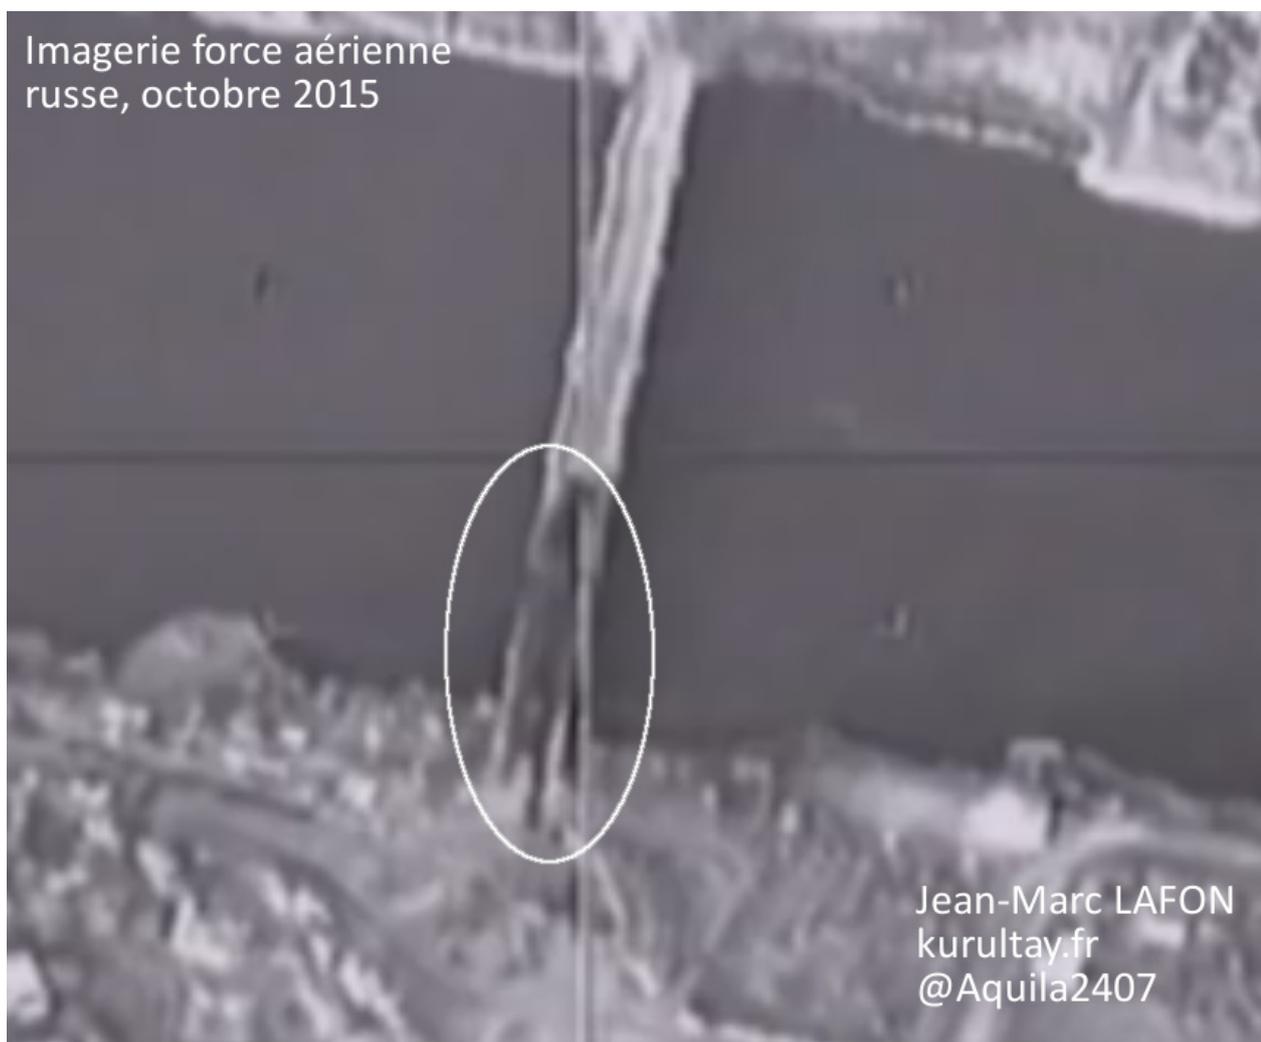
On note un tronçon sud du viaduc fort sombre... Cliquer sur l'image pour l'agrandir.

Le tronçon sud apparaît très sombre à l'image. Rien, dans l'environnement, n'est aussi sombre. En se reportant aux images du viaduc plus haut dans ce même article, on constate que c'est nouveau. Peut-être un ou plusieurs véhicules chargés

d'hydrocarbures ont-il brûlé ici? Là encore, impossible d'être affirmatif sur la base des éléments actuellement rassemblés.

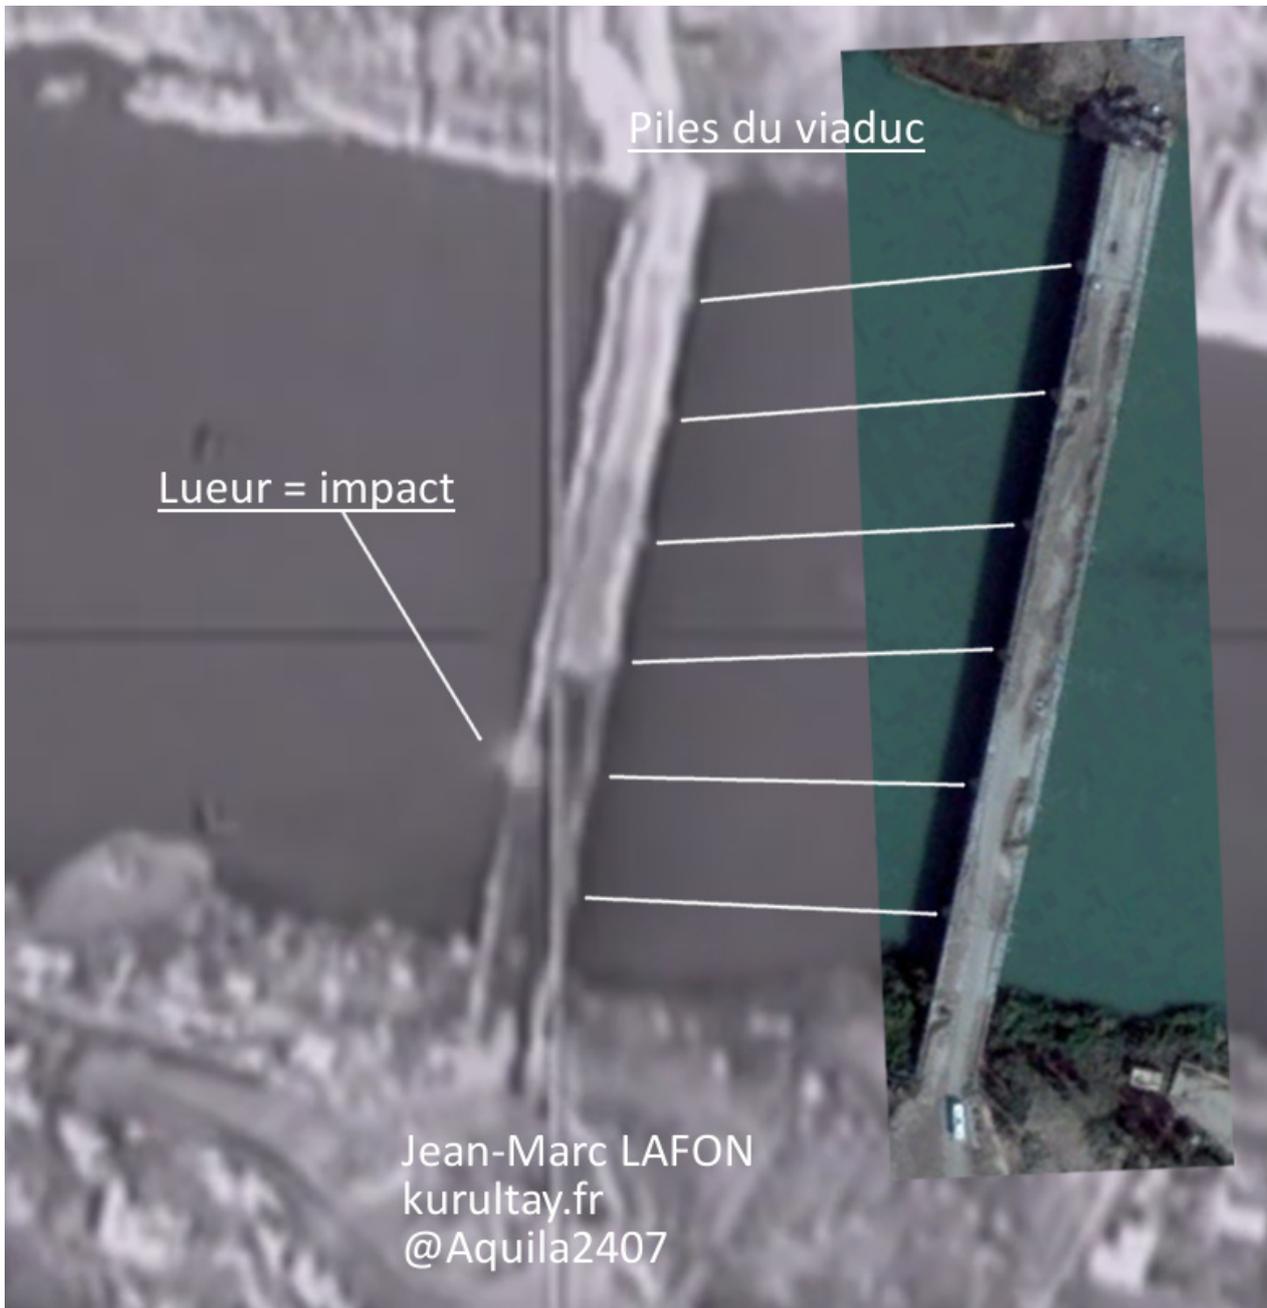
Un projectile russe vient tout juste de frapper à hauteur de la seconde pile en partant du sud. Cliquer sur l'image pour l'agrandir.

Le viaduc a bel et bien été atteint aux environs directs de la deuxième pile en partant de la rive sud (côté ville de Deir Ez-Zor). L'emploi d'armes guidées ne fait aucun doute. L'hypothèse de deux impacts distincts peut être sérieusement envisagée, et les effets de l'un et de l'autre présentent des différences d'apparence. Cela peut être dû au fait que les projectiles ne seraient pas identiques. Ou bien encore des points d'impact présentant des caractéristiques différentes ont pu susciter des effets distincts. Reste que la persistance d'effets dans l'eau laisse envisager que des objets lourds et volumineux, provenant du tablier et / ou de la pile, sont tombés dans l'Euphrate. Il n'est donc pas farfelu de considérer que le viaduc a subi des dommages conséquents. Mais seule une observation directe (photo sur place, imagerie satellite, produit reconnaissance aérienne) permettra de savoir si ces dommages vont jusqu'à la coupure effective de l'ouvrage d'art.

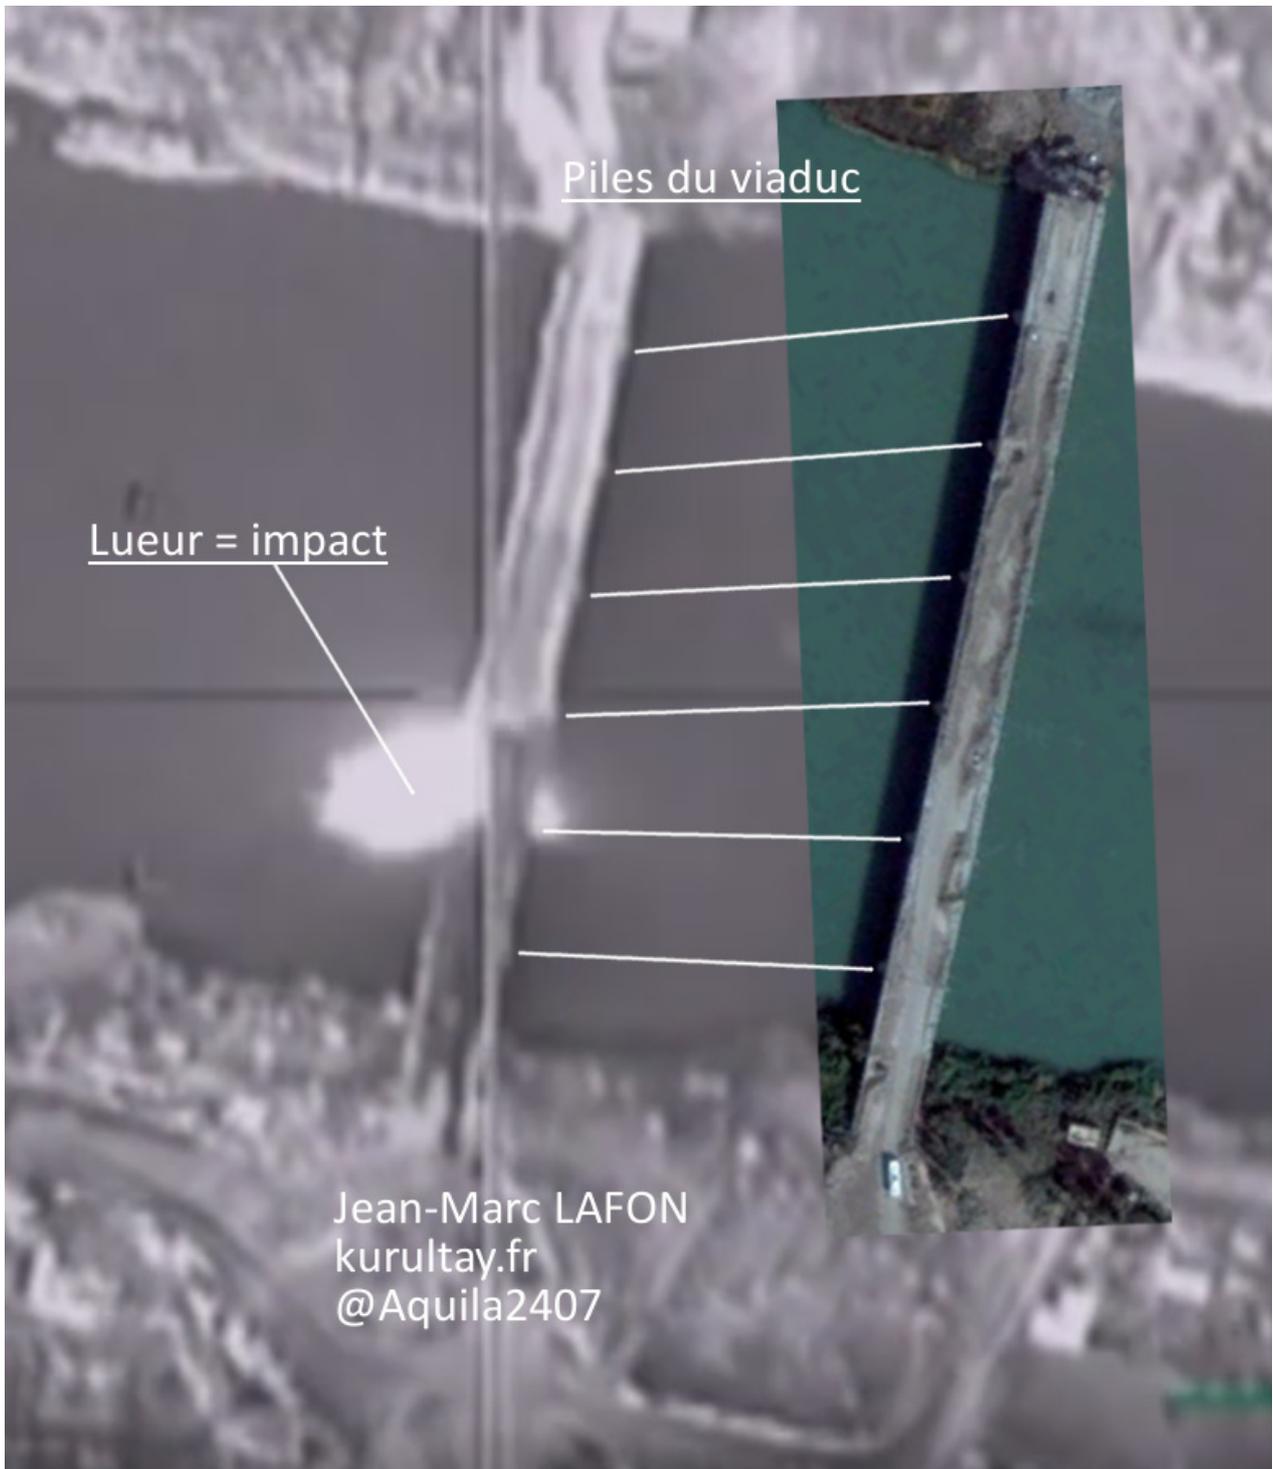
Les effets pyrotechniques de l'impact s'amplifient. Cliquer sur l'image pour l'agrandir.

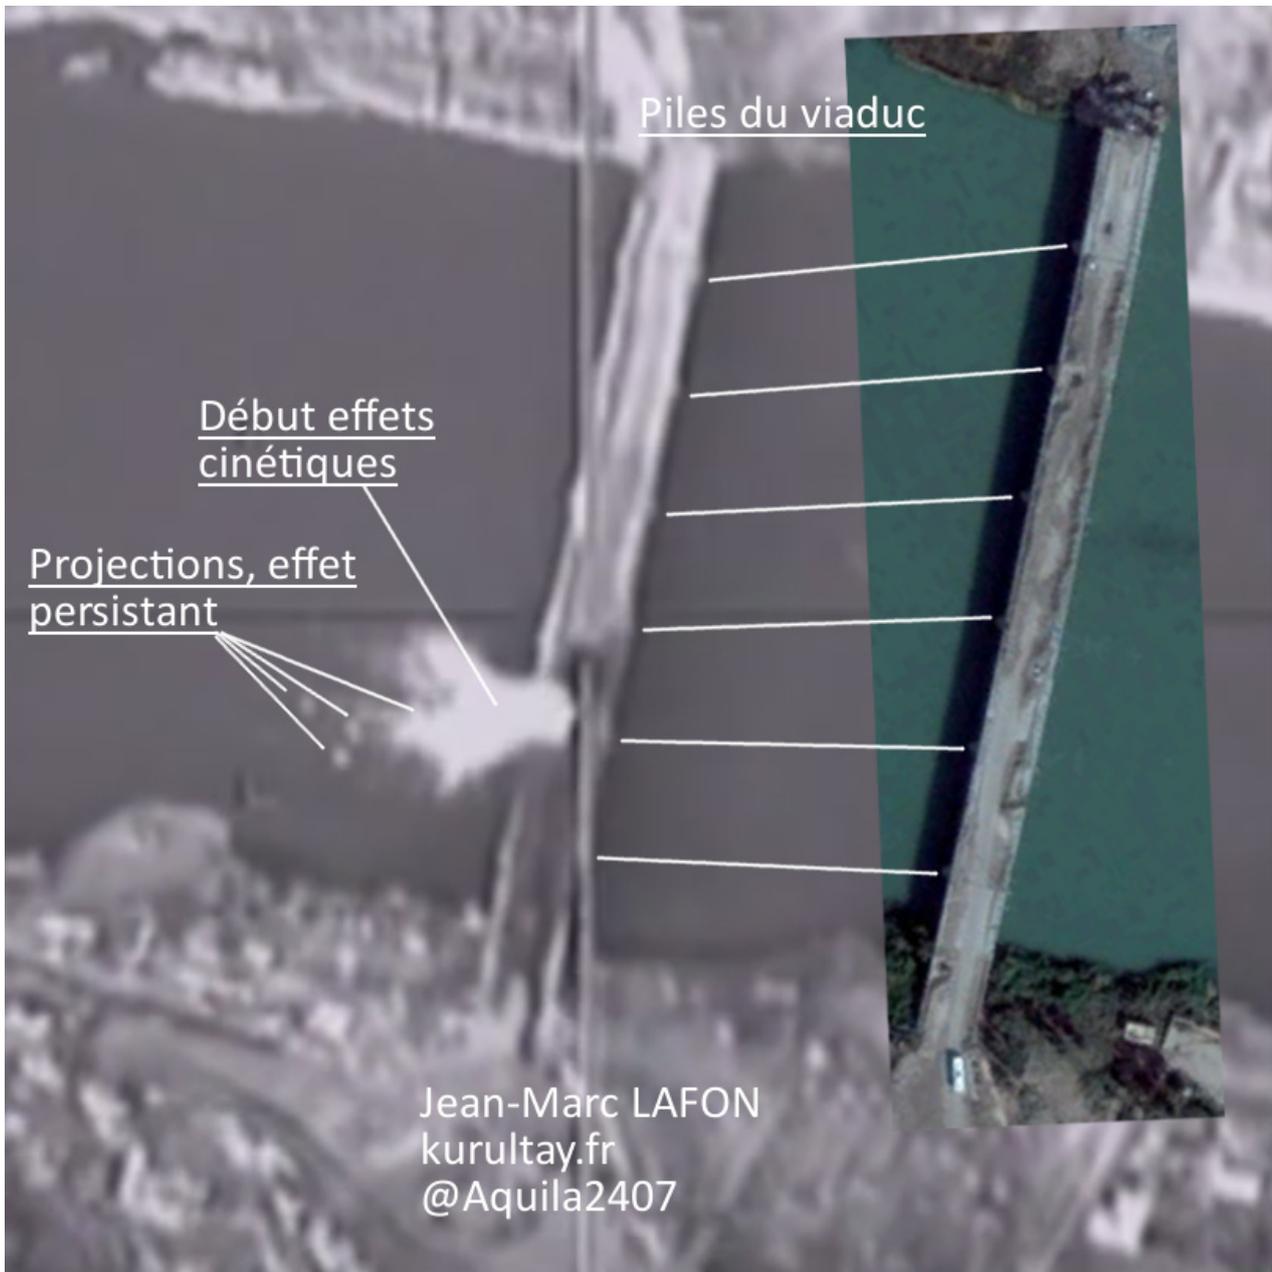
Les effets cinétiques (projections et leurs effets) commencent à s'avérer visibles. D'importants remous dans l'eau se manifestent. Cliquer sur l'image pour l'agrandir.

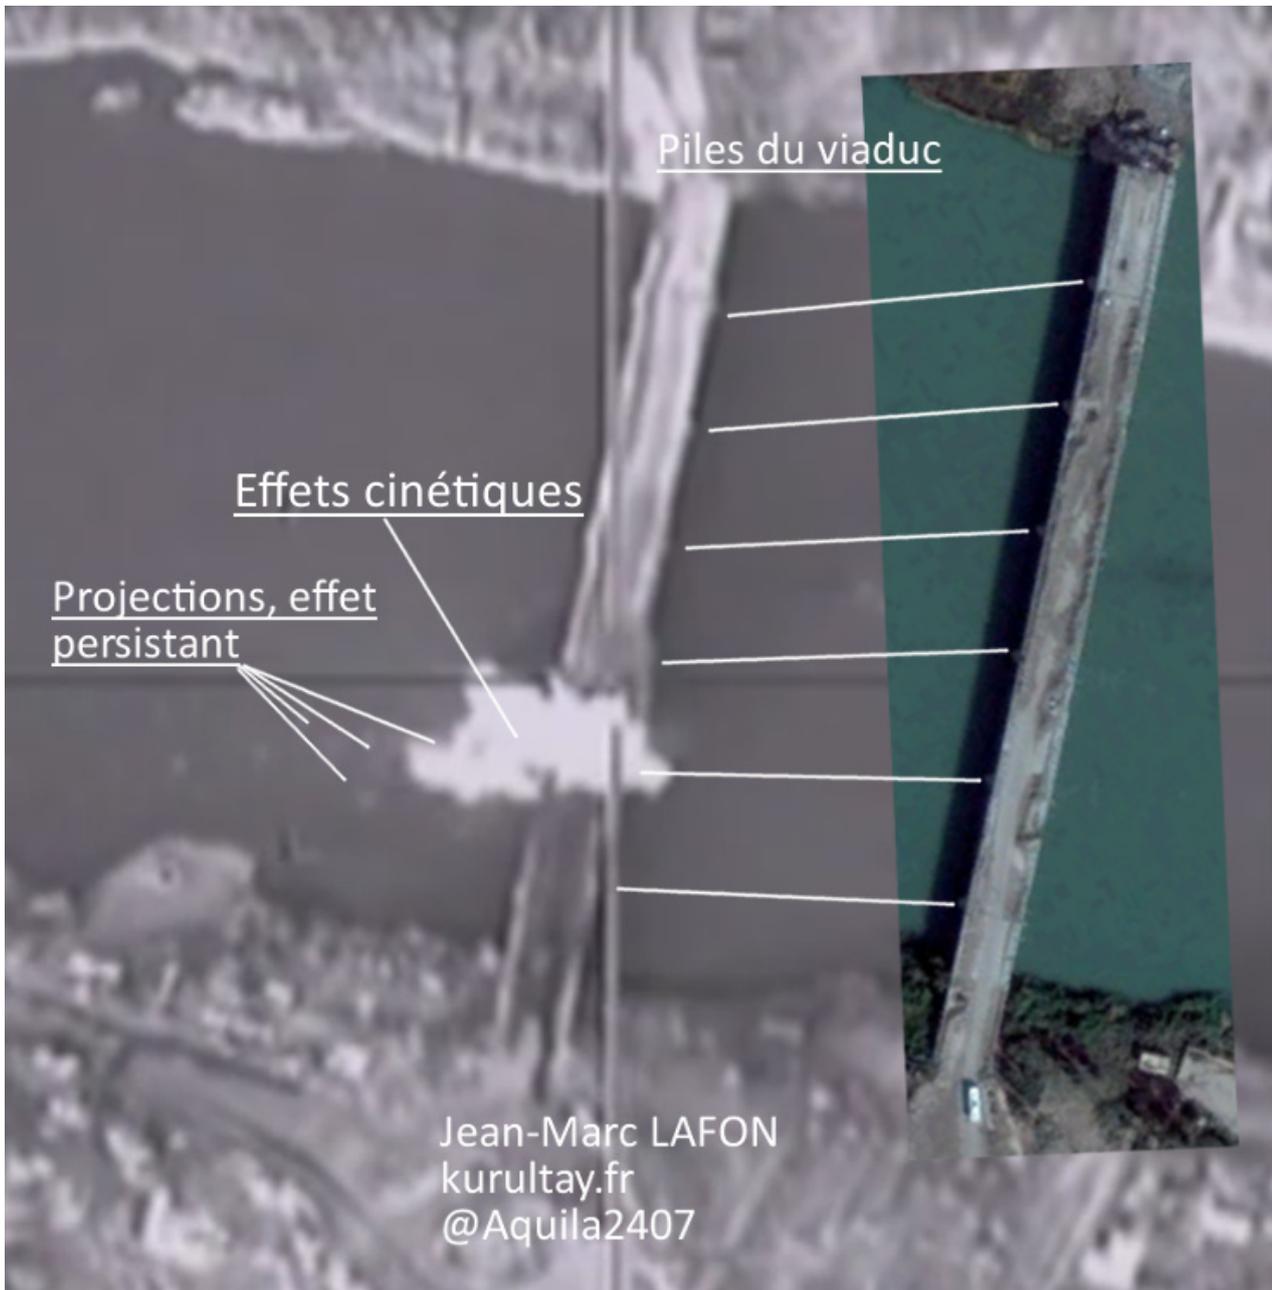
Les effets évoqués ci-dessus s'amplifient encore. Cliquer sur l'image pour l'agrandir.

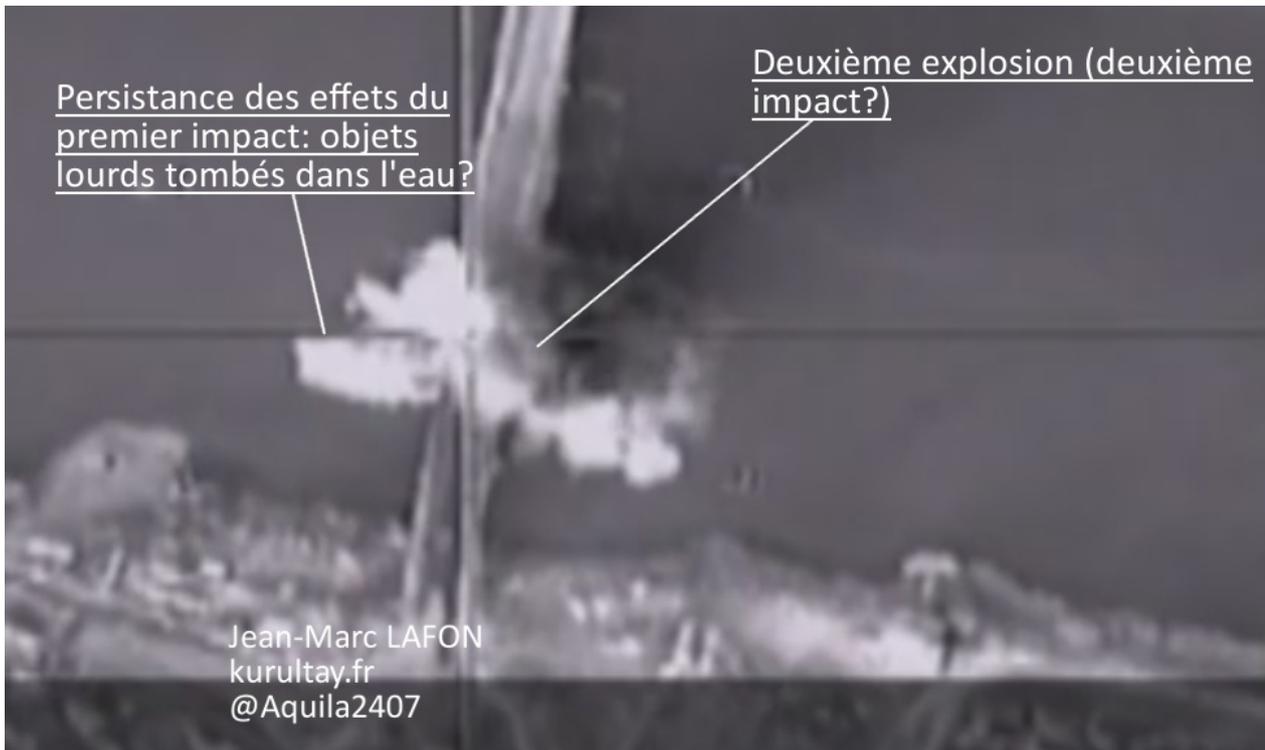
Une nouvelle explosion soulève des débris du côté droit du tablier. Noter la persistance du remous dans l'eau côté gauche. Cliquer sur l'image pour l'agrandir.

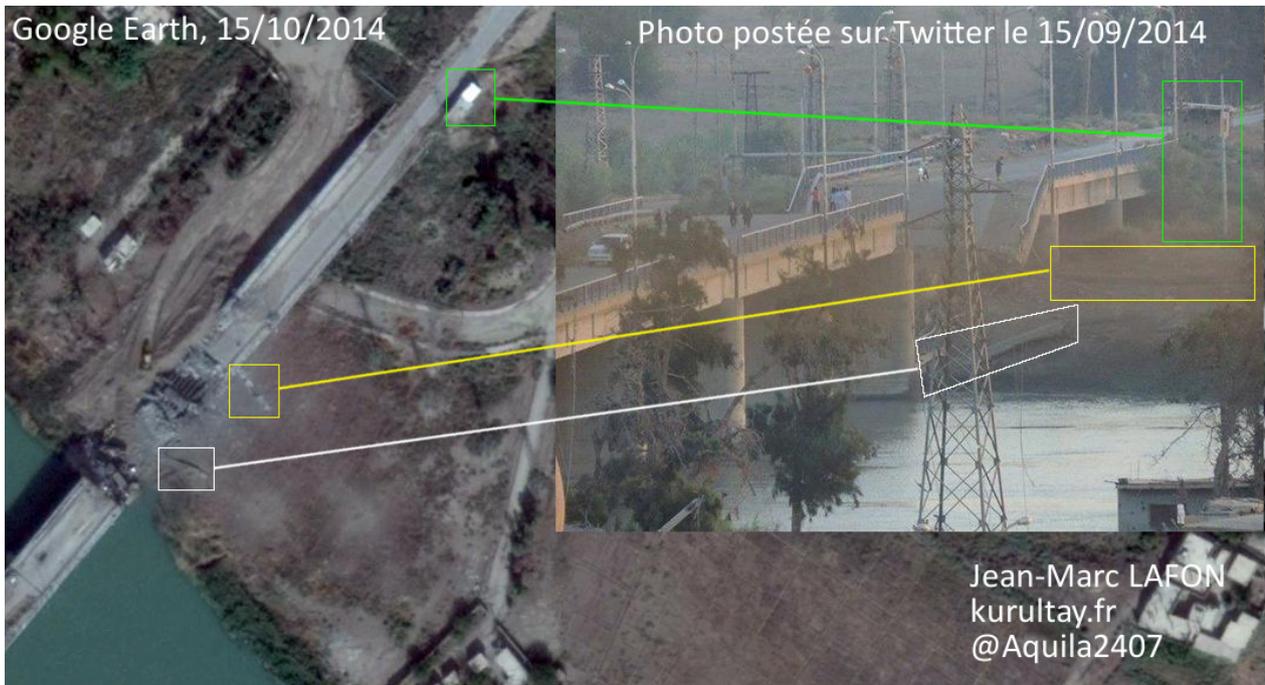
Il convient, dans un premier temps, d'authentifier les photos. Pour la première, c'est chose faite en constatant que trois repères flagrants coïncident.

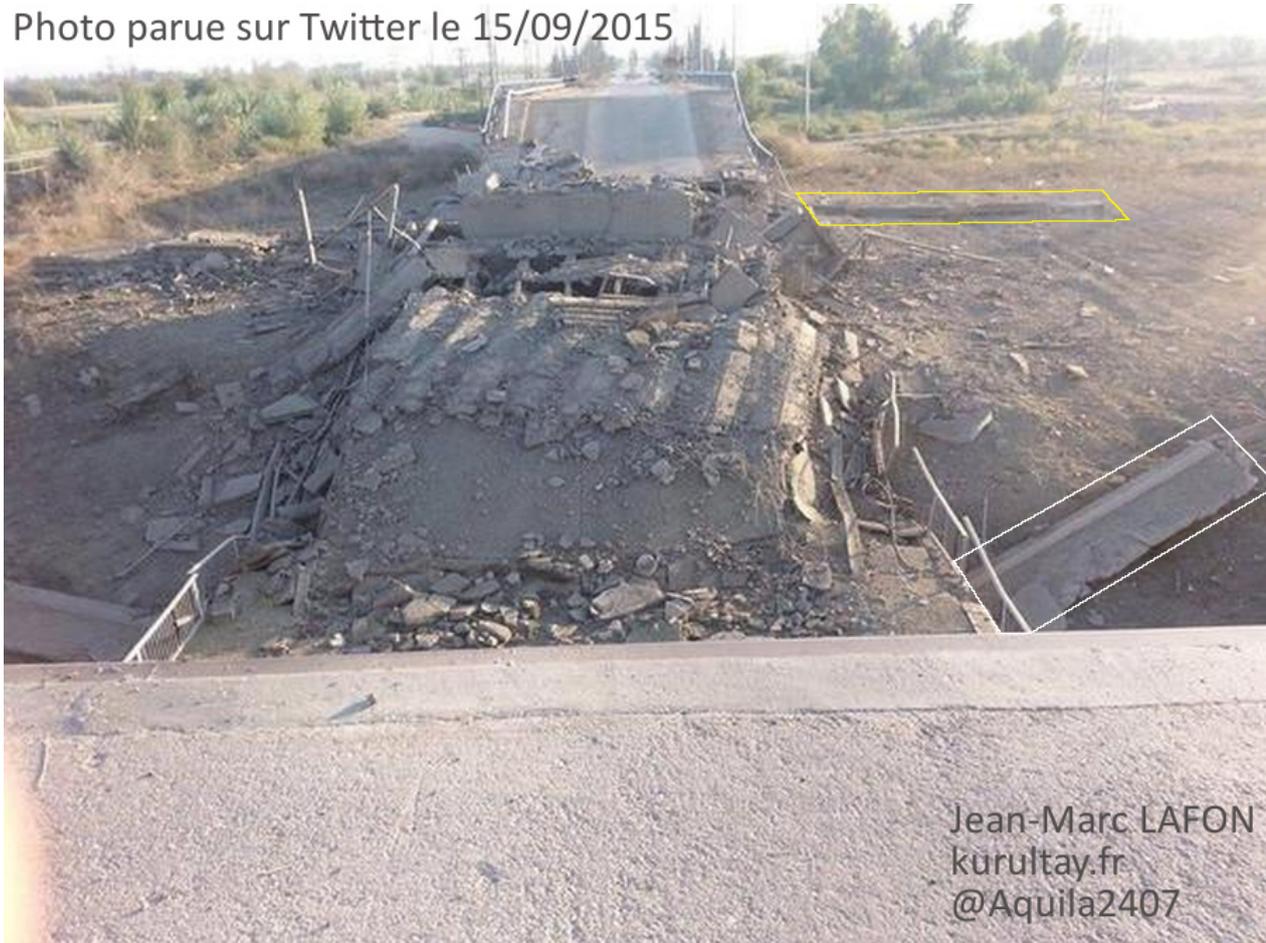
Photo parue sur Twitter le 15/09/2015

Pour ce qui est de la deuxième photo (à droite dans le tweet), deux des trois repères identifiés sur la première, en l'occurrence ceux encadrés de blanc et de jaune ci-dessus, sont très clairement visibles sur le cliché (cf ci-dessous).

Nous sommes donc bien en présence de deux clichés du viaduc qui nous intéresse. La date à laquelle ils ont été postés valide le fait qu'ils illustrent bel et bien les dégâts occasionnés le jour même par les forces gouvernementales syriennes. Reste maintenant à savoir comment la scène du sabotage a été, par la suite, aménagée par l'Etat Islamique. De cela découlera une conclusion: les forces russes auront frappé un pont opérationnel ou... d'ores et déjà hors d'usage. Pour commencer, observons deux images satellite disponibles via Google Earth. L'une date du 29 septembre 2014, soit 14 jours après le sabotage des forces gouvernementales syriennes. L'autre date du 15 novembre 2014, soit 16 jours plus tard.

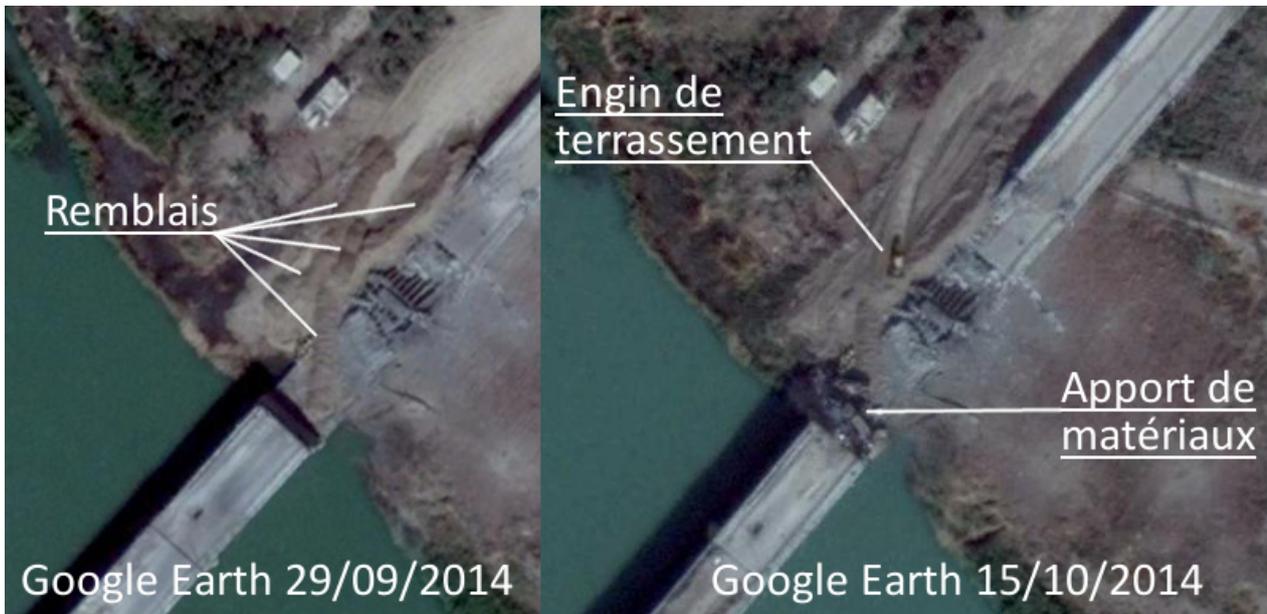
De toute évidence, d'une image à l'autre, des travaux évoluent, qui visent à créer la base d'une liaison entre le sol et l'extrémité nord de la partie saine du tablier du viaduc. Un nouveau tweet, ci-dessous, nous ramène à notre viaduc. On y apprend qu'un char de l'Etat Islamique (visible à l'image) et un autre véhicule ont été détruits « près du viaduc de Siyasiyeh ». Interrogé sur ses sources, l'auteur observe un silence pesant, qui laisse à supposer qu'il a saisi une information à la volée et l'a rediffusée sans en maîtriser les tenants ni les aboutissants. La physionomie des dégâts est conforme à ce que l'on peut voir dans les images ci-dessus. Là encore, la prise de vue est effectuée depuis le côté sud.

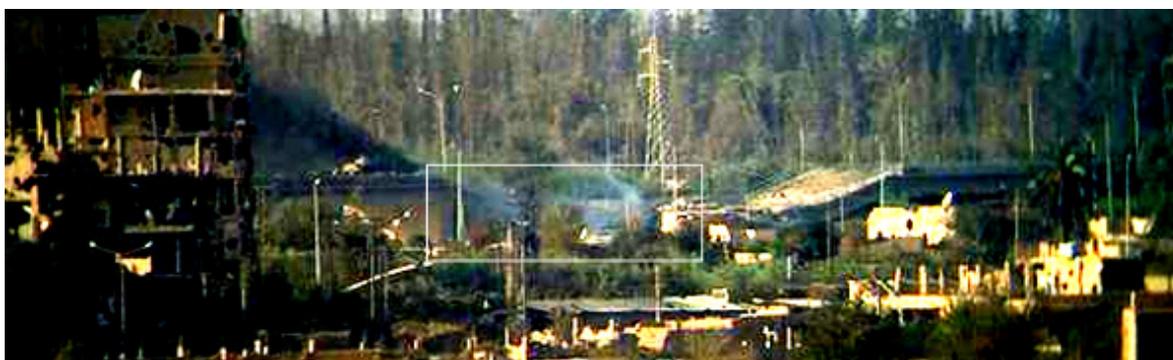
En jouant avec le contraste, les contours de l'accès chaussée / tablier se dessinent.

L'image ci-dessus, issue de la manipulation de la photo originale illustrant la destruction du char, laisse apparaître la forme de la liaison pont-chaussée. A corréliser avec la vue d'en haut qu'offre la vidéo de la frappe russe.

Le char détruit n'est pas « près du viaduc » mais dessus. Mieux encore, il est à l'extrémité de la partie intacte du tablier! On a du mal à concevoir une bonne raison pour qu'il soit venu là sans qu'il y ait un moyen de passer de la rive nord de l'Euphrate au viaduc et inversement. Les tankistes de l'EI ont sans nul doute mieux à faire que d'aller s'aventurer au bout du tablier d'un pont hors d'usage...

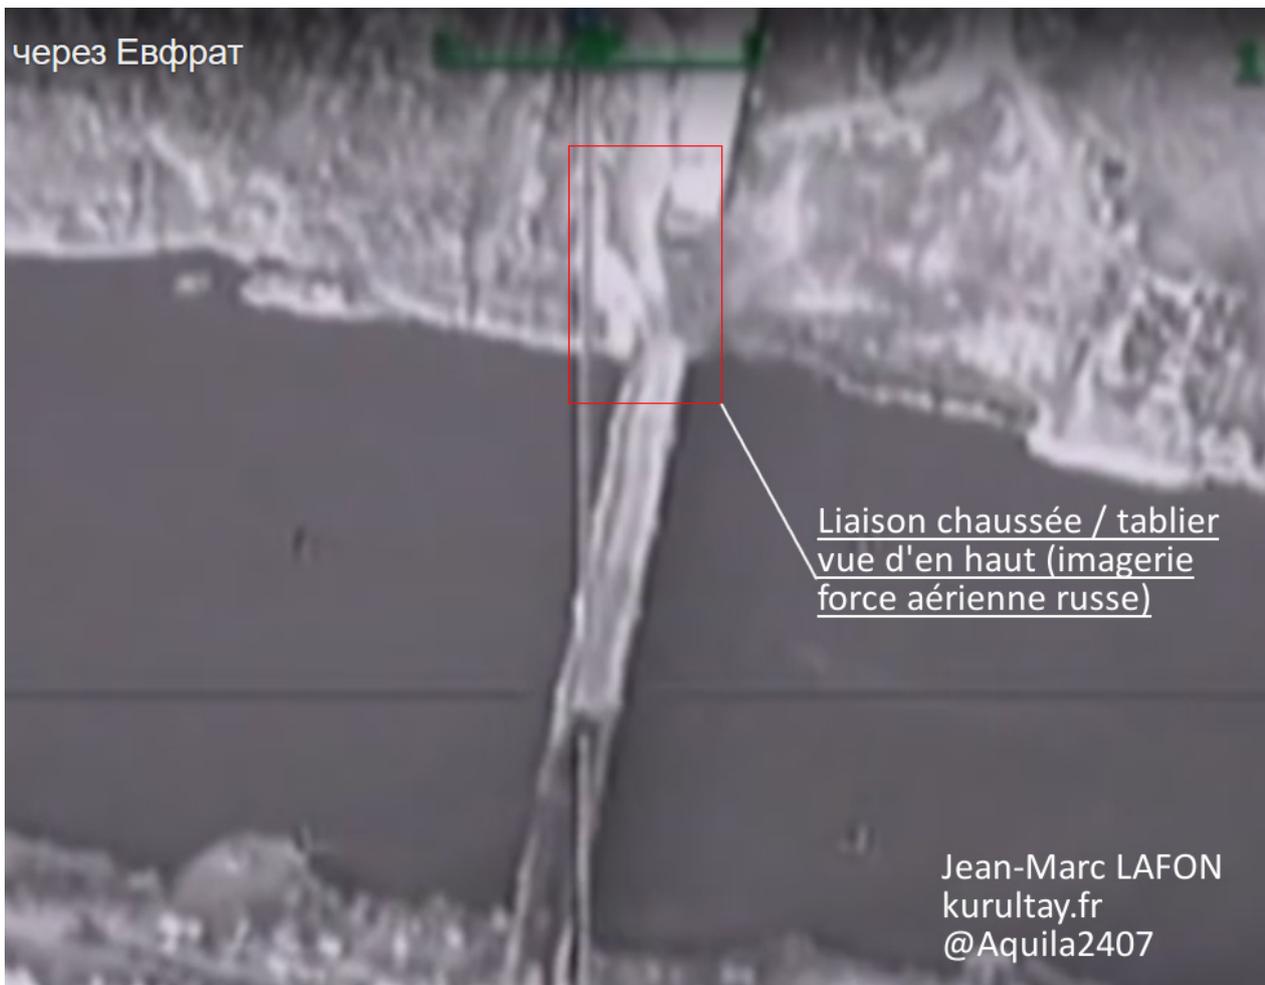
Ainsi, autant l'on ne connaît pas encore l'effet réel de la frappe russe sur le viaduc de Siyasiyeh, autant il semble acquis que la force aérienne russe a frappé un pont en partie restauré, et en usage.
