# Syrie: Frappe russe sur le viaduc de Siyasiyeh

Le média russe RT (1) a diffusé, ce 24/10/2015 au matin, des images censées représenter l'attaque, par les forces aériennes russes en Syrie, du pont sur l'Euphrate à Deir Ez-Zor. Aujourd'hui, kurultay.fr va s'adonner, modestement comme toujours, au petit jeu de l'analyse post-strike (2) sur la base d'éléments librement accessibles. Disons-le tout net: la tâche est à appréhender avec prudence et humilité sous peine de diffuser des balivernes. Tâchons donc d'en faire un cas d'école pour illustrer une certaine manière de vérifier l'information afin d'estimer la portée et les limites de sa validité. C'est par le tweet ci-dessous que votre serviteur a découvert la nouvelle, au moment même de sa publication.

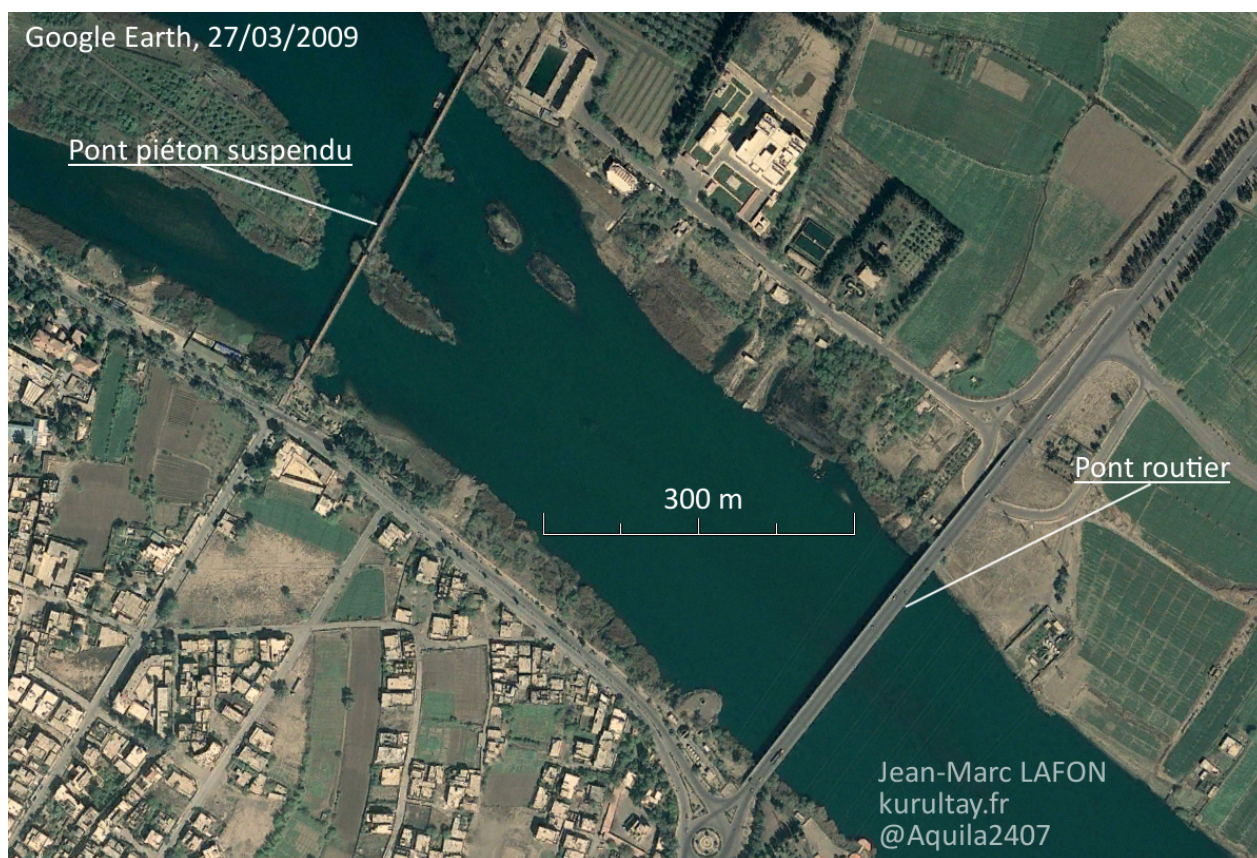
Configuration des ouvrages d'art franchissant l'Euphrate à Deir Ez-Zor avant la guerre. Cliquer sur l'image pour l'agrandir.

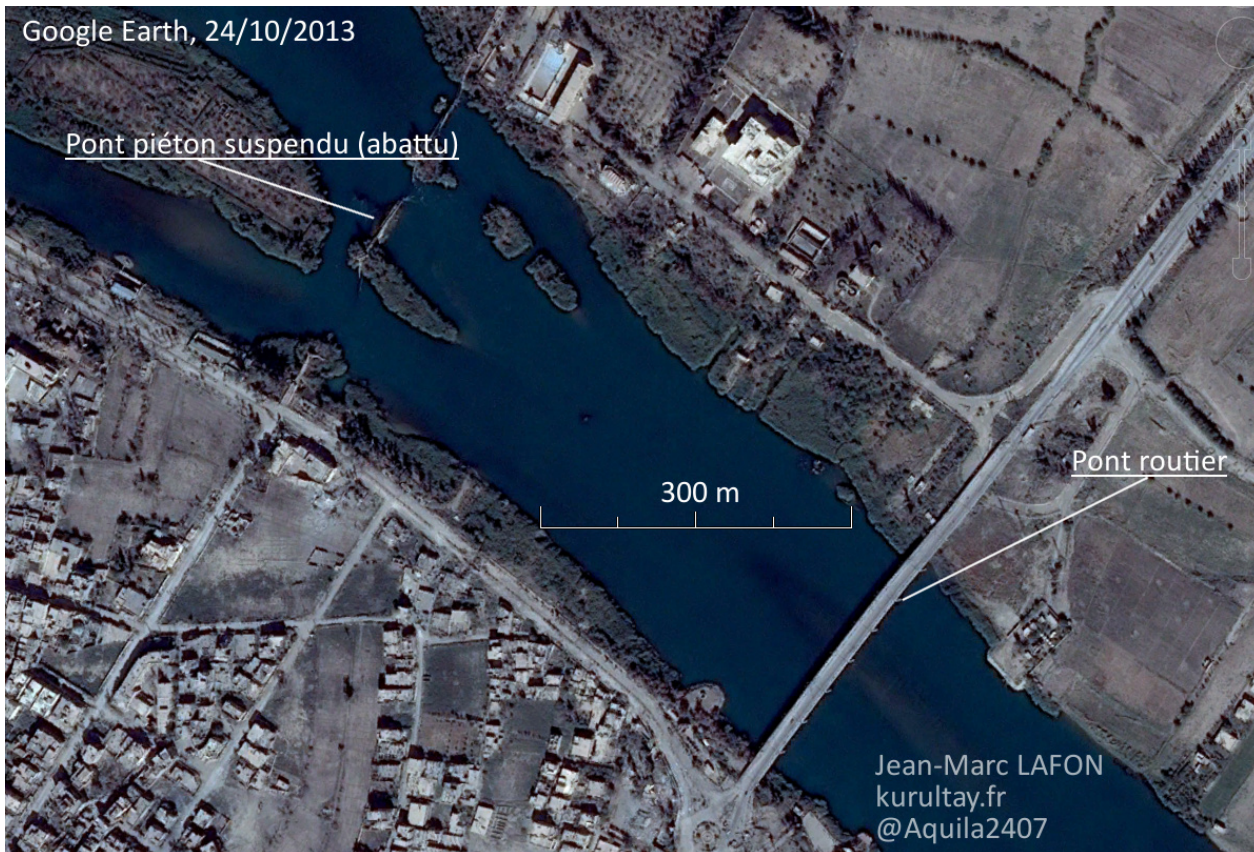
Configuration des ouvrages d'art franchissant l'Euphrate à Deir Ez-Zor après la destruction du pont suspendu le 2 mai 2013. Cliquer sur l'image pour l'agrandir.

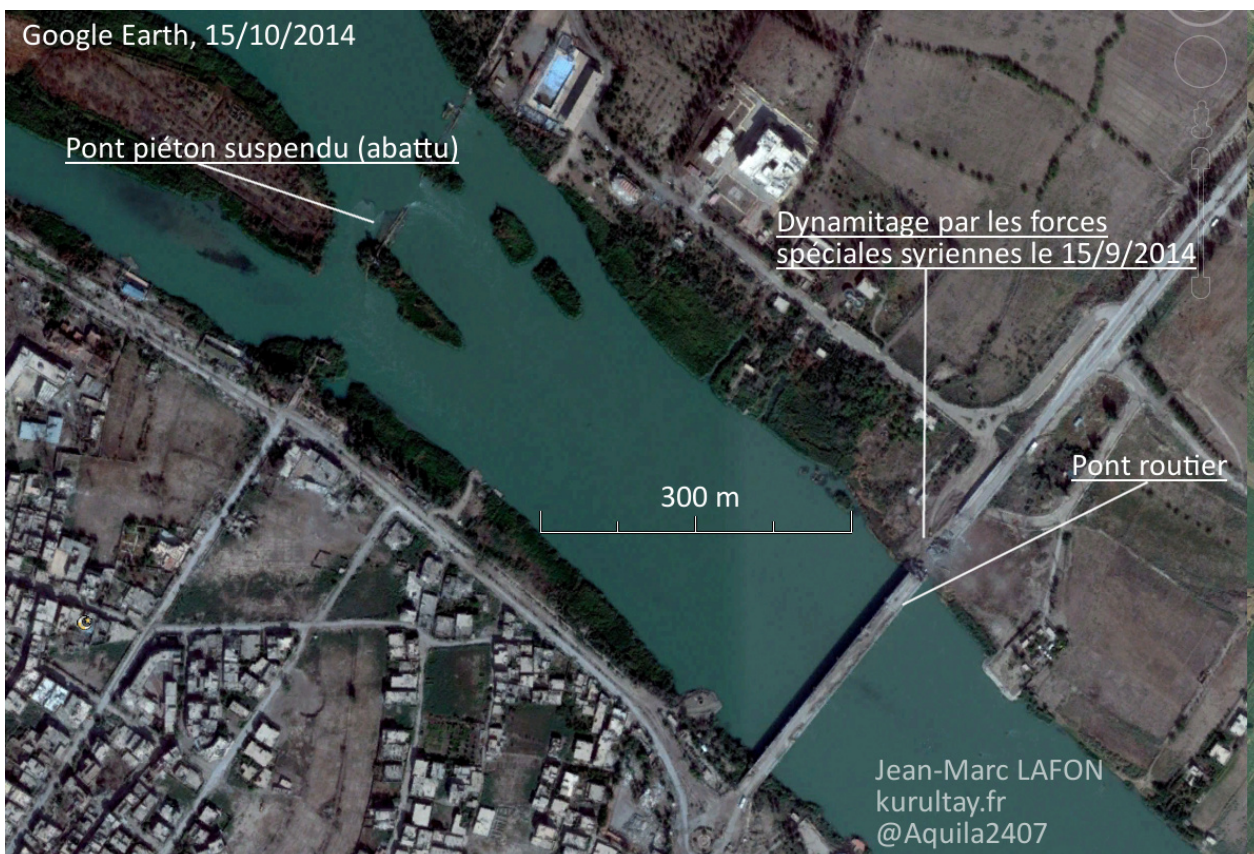
Configuration des ouvrages d'art franchissant l'Euphrate à Deir Ez-Zor après le dynamitage du viaduc de Siyasiyeh par les forces spéciales syriennes le 15 /09/2014. Cliquer sur l'image pour l'agrandir.

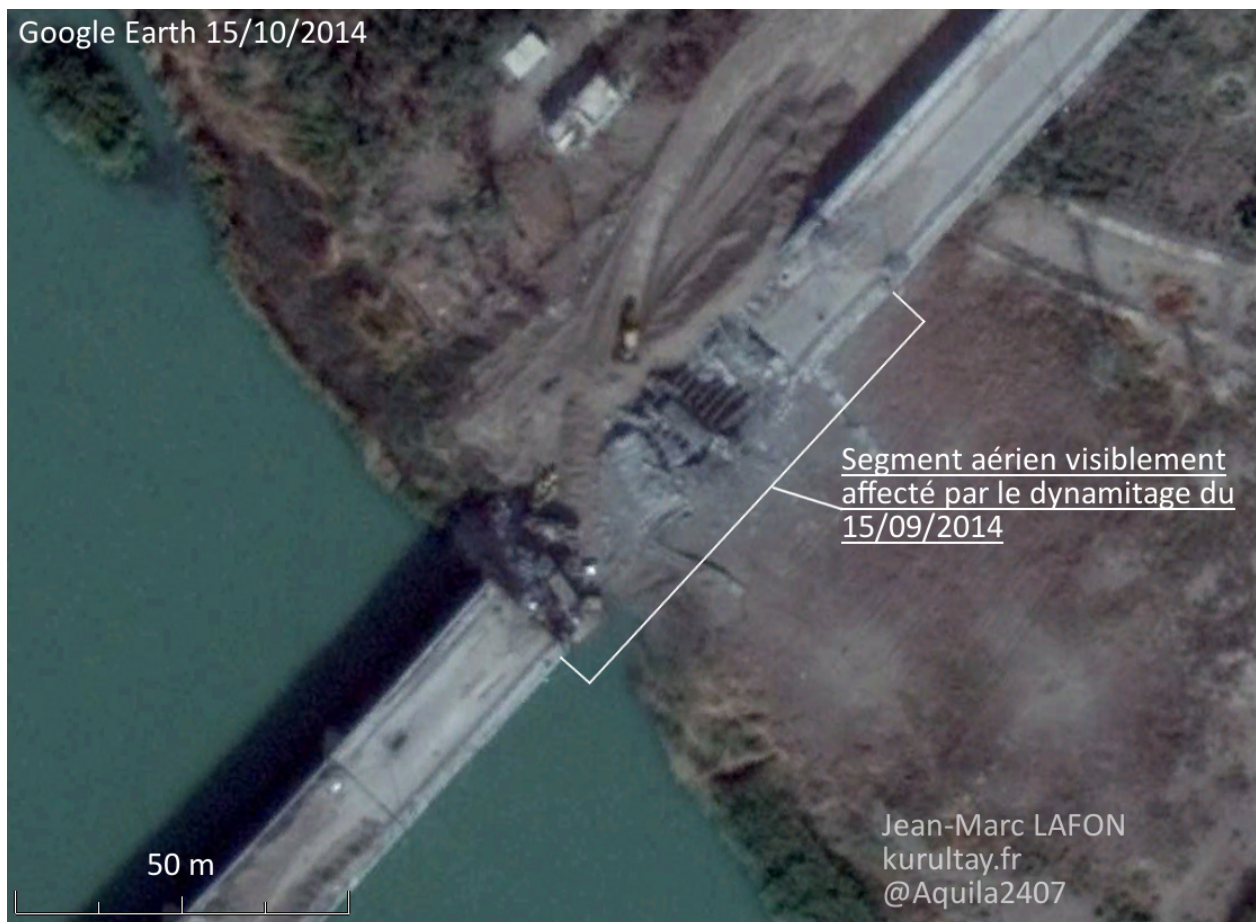
Vue sur les dégâts occasionnés par le sabotage du viaduc de Siyasiyeh par les forces spéciales syriennes le 15/09/2014. Cliquer sur l'image pour l'agrandir.

Comme on peut le constater ci-dessus, le viaduc a été durement affecté par l'action de l'armée syrienne le 15 septembre 2014. C'est une partie aérienne de l'ouvrage qui a été touchée, ce qui est de nature à en complexifier la réparation: certes il n'y a guère lieu de douter des capacités de l'EI en termes de travaux lourds de ce calibre. Mais une remise en état dans les règles de l'art après de tels dégâts nécessiterait un chantier conséquent, avec à la clef de nombreuses allées et venues d'engins et du stockage de matériels spécialisés et de matériaux. Autant d'éléments vulnérables aux attaques

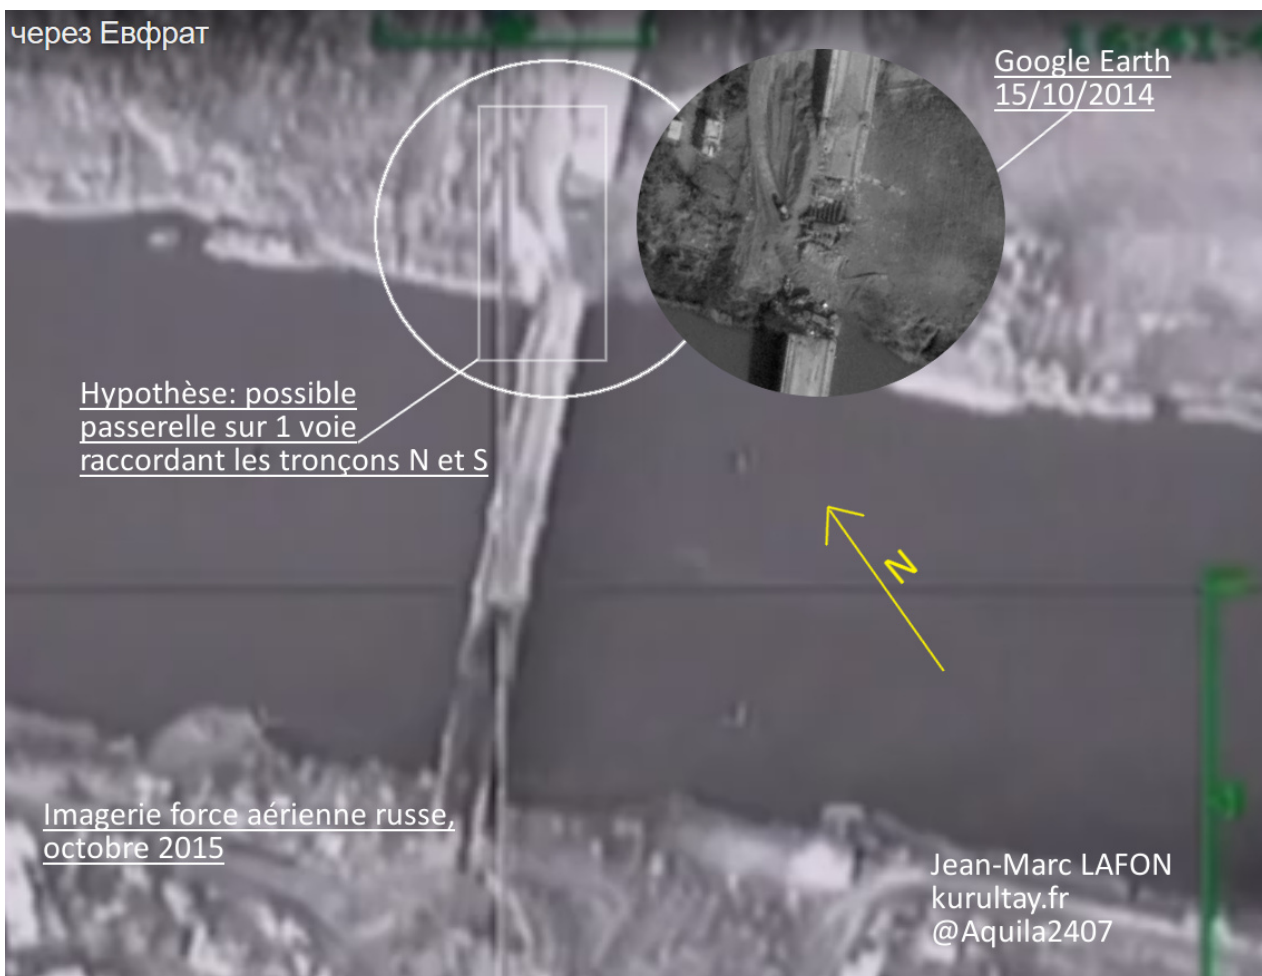
Image extraite de la vidéo illustrant la frappe russe d'octobre 2015. On peut observer de substantielles évolutions au niveau du tronçon saboté par les forces syriennes le 15 septembre 2014. Cliquer pour agrandir l'image.

L'image ci-dessus ne permet pas d'être absolument affirmatif quant à la nature des changements survenus à hauteur du tronçon saboté en septembre 2014. Il est en tout cas évident

que quelque chose s'est passé, et que c'est la main de l'homme qui a produit là des effets. Votre serviteur ose avancer l'hypothèse d'une passerelle visant à relier la route (au niveau du sol) à la partie encore viable du viaduc. Si quelqu'un a une meilleure idée, qu'il se signale sans hésiter! En tout cas nous saurons, tôt ou tard... Mais il reste quelques autres éléments inexplicables dans ces images. **Nota a posteriori: cet aspect fait l'objet d'une mise à jour au bas de l'article, en date du 26 octobre 2015.**

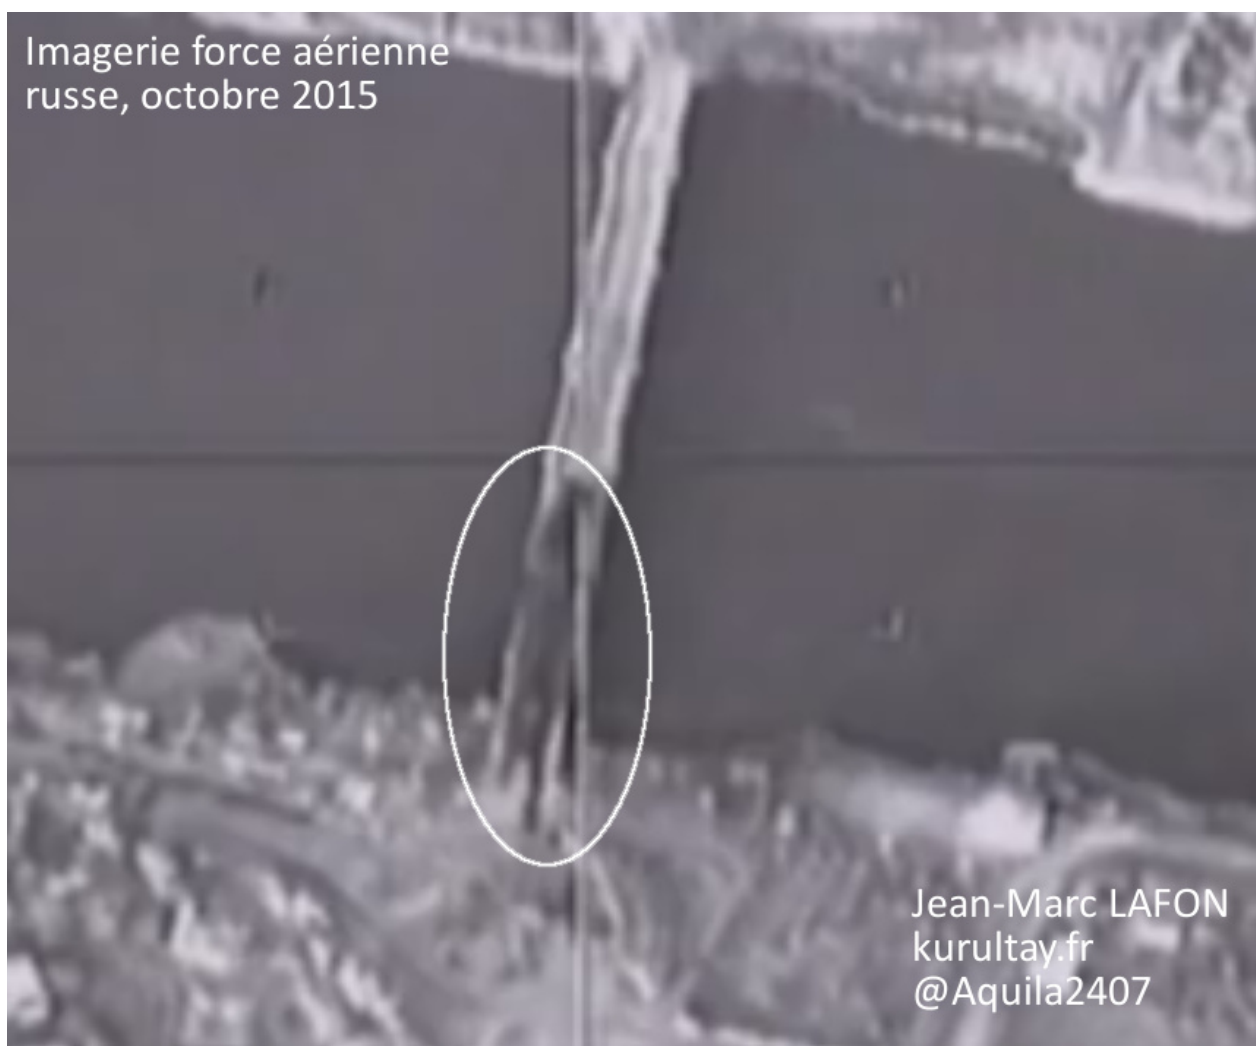
On note un tronçon sud du viaduc fort sombre... Cliquer sur l'image pour l'agrandir.

Le tronçon sud apparaît très sombre à l'image. Rien, dans l'environnement, n'est aussi sombre. En se reportant aux images du viaduc plus haut dans ce même article, on constate que c'est nouveau. Peut-être un ou plusieurs véhicules chargés

d'hydrocarbures ont-il brûlé ici? Là encore, impossible d'être affirmatif sur la base des éléments actuellement rassemblés.

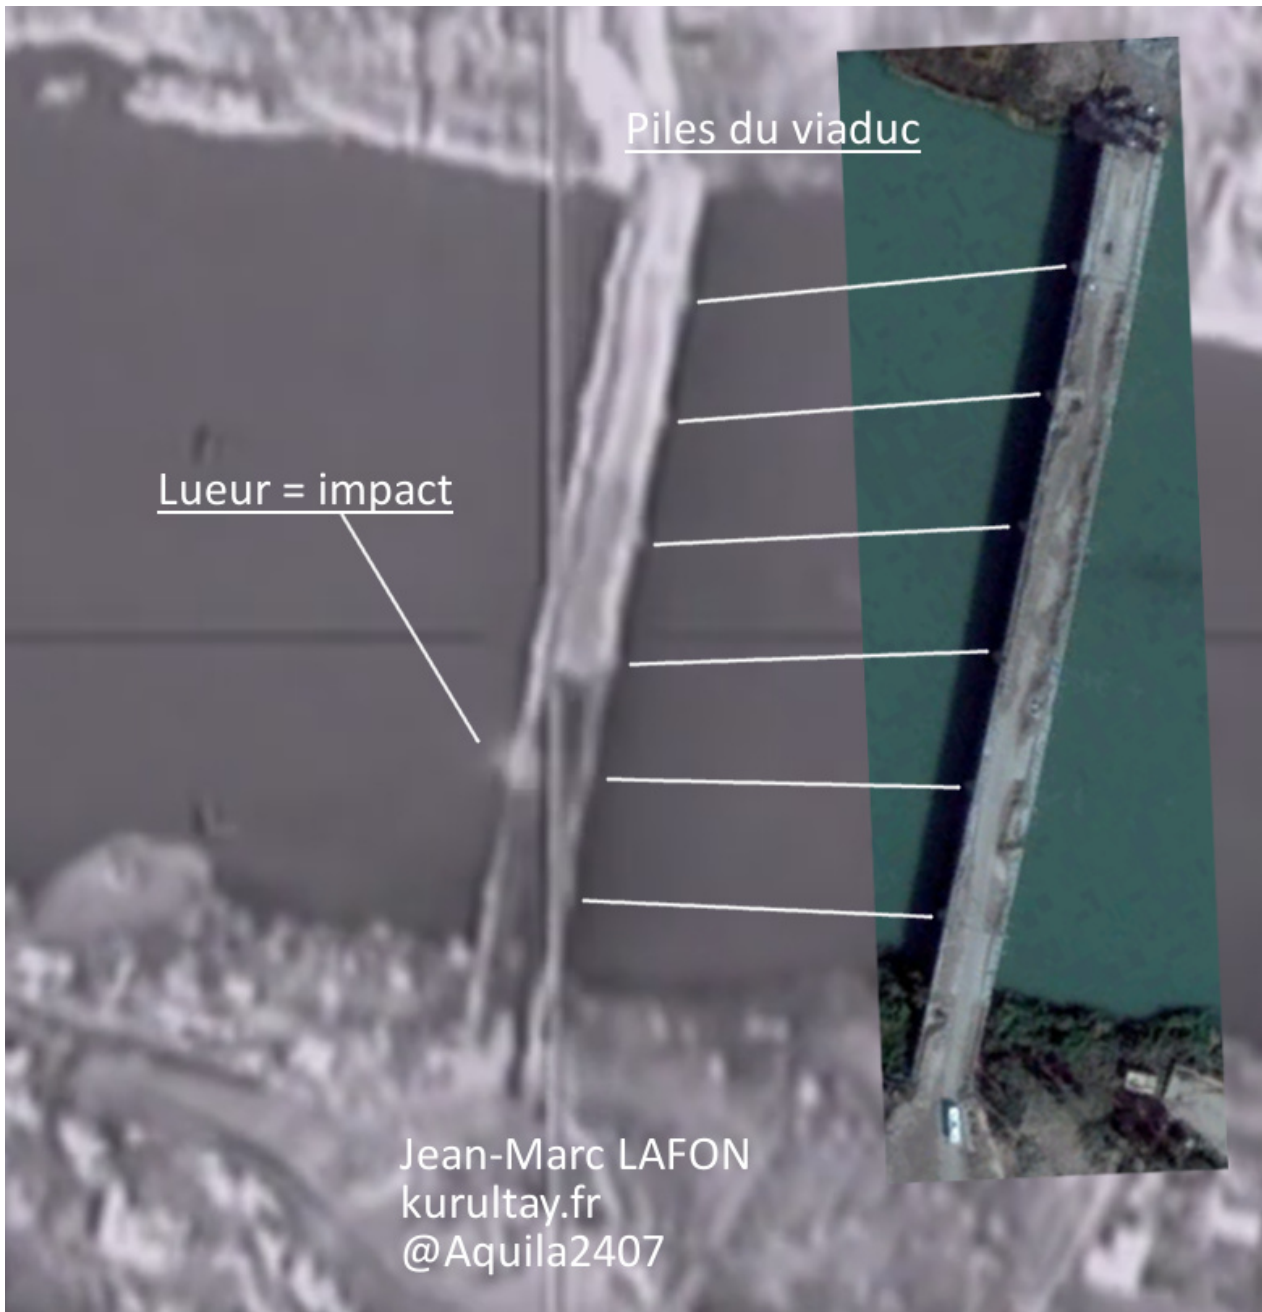
Un projectile russe vient tout juste de frapper à hauteur de la seconde pile en partant du sud. Cliquer sur l'image pour l'agrandir.

Le viaduc a bel et bien été atteint aux environs directs de la deuxième pile en partant de la rive sud (côté ville de Deir Ez-Zor). L'emploi d'armes guidées ne fait aucun doute. L'hypothèse de deux impacts distincts peut être sérieusement envisagée, et les effets de l'un et de l'autre présentent des différences d'apparence. Cela peut être dû au fait que les projectiles ne seraient pas identiques. Ou bien encore des points d'impact présentant des caractéristiques différentes ont pu susciter des effets distincts. Reste que la persistance d'effets dans l'eau laisse envisager que des objets lourds et volumineux, provenant du tablier et / ou de la pile, sont tombés dans l'Euphrate. Il n'est donc pas farfelu de considérer que le viaduc a subi des dommages conséquents. Mais seule une observation directe (photo sur place, imagerie satellite, produit reconnaissance aérienne) permettra de savoir si ces dommages vont jusqu'à la coupure effective de l'ouvrage d'art.

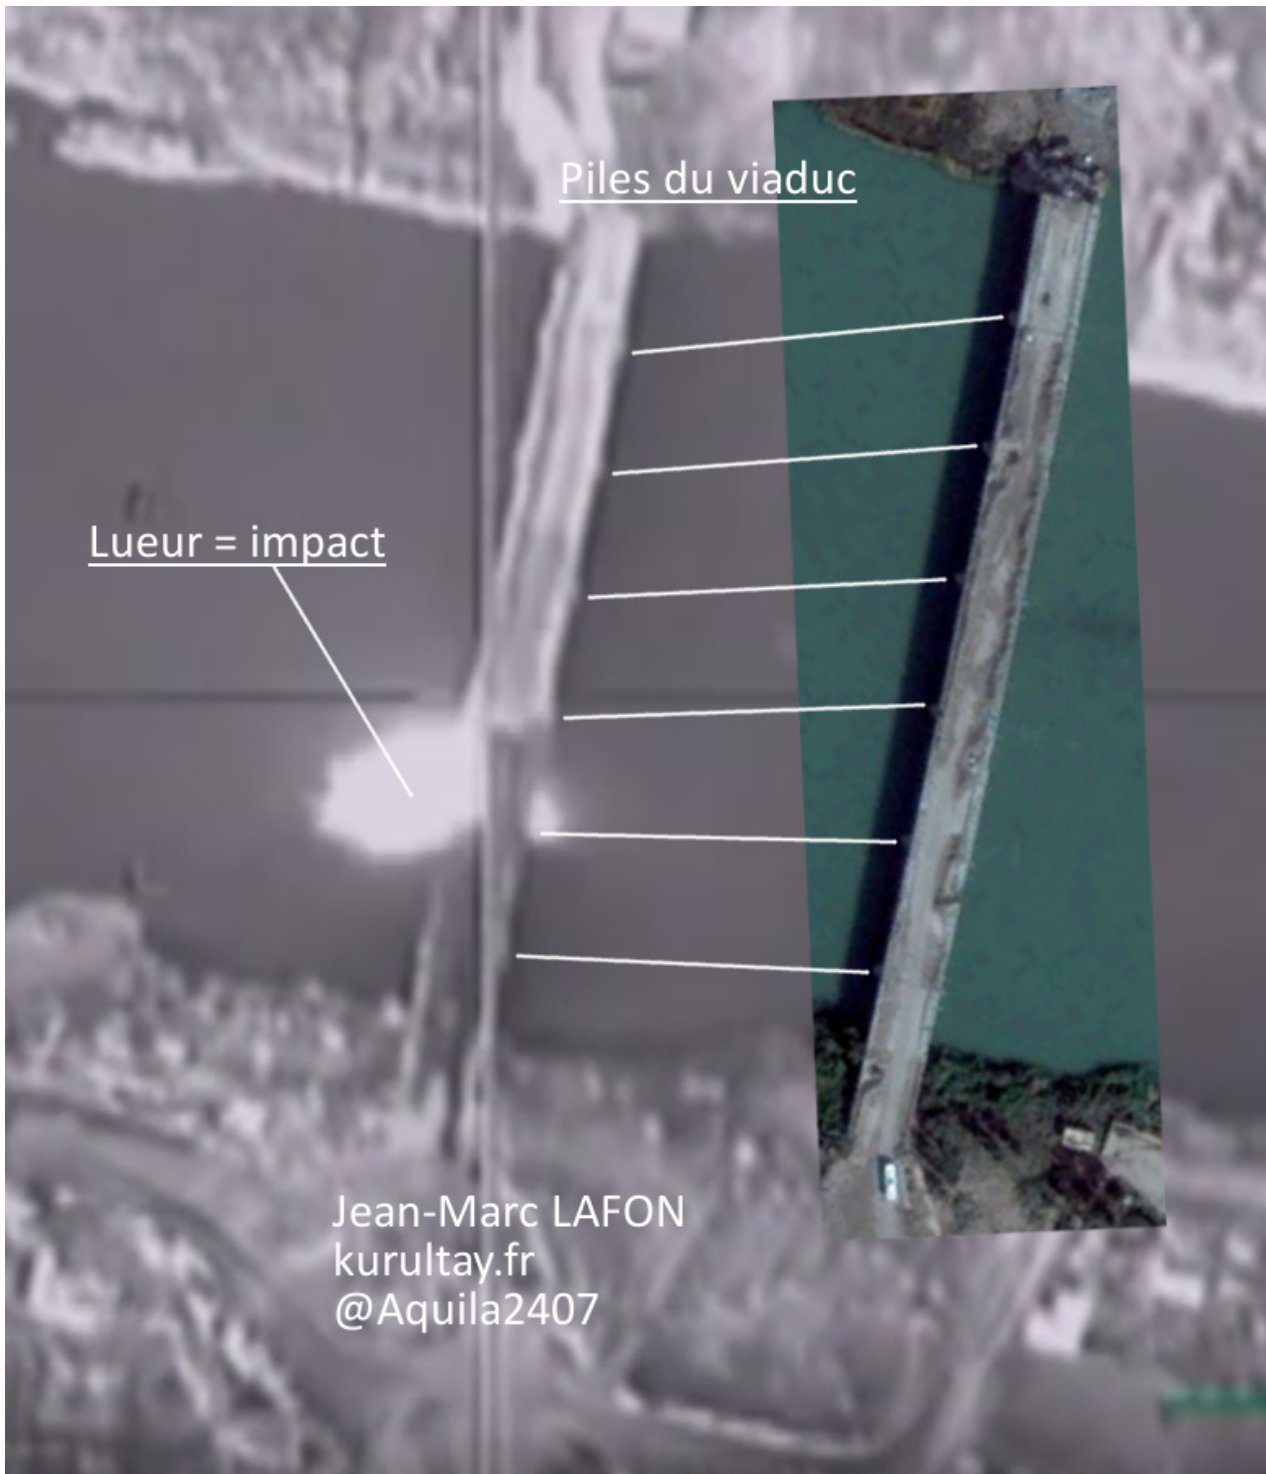
Les effets pyrotechniques de l'impact s'amplifient. Cliquer sur l'image pour l'agrandir.

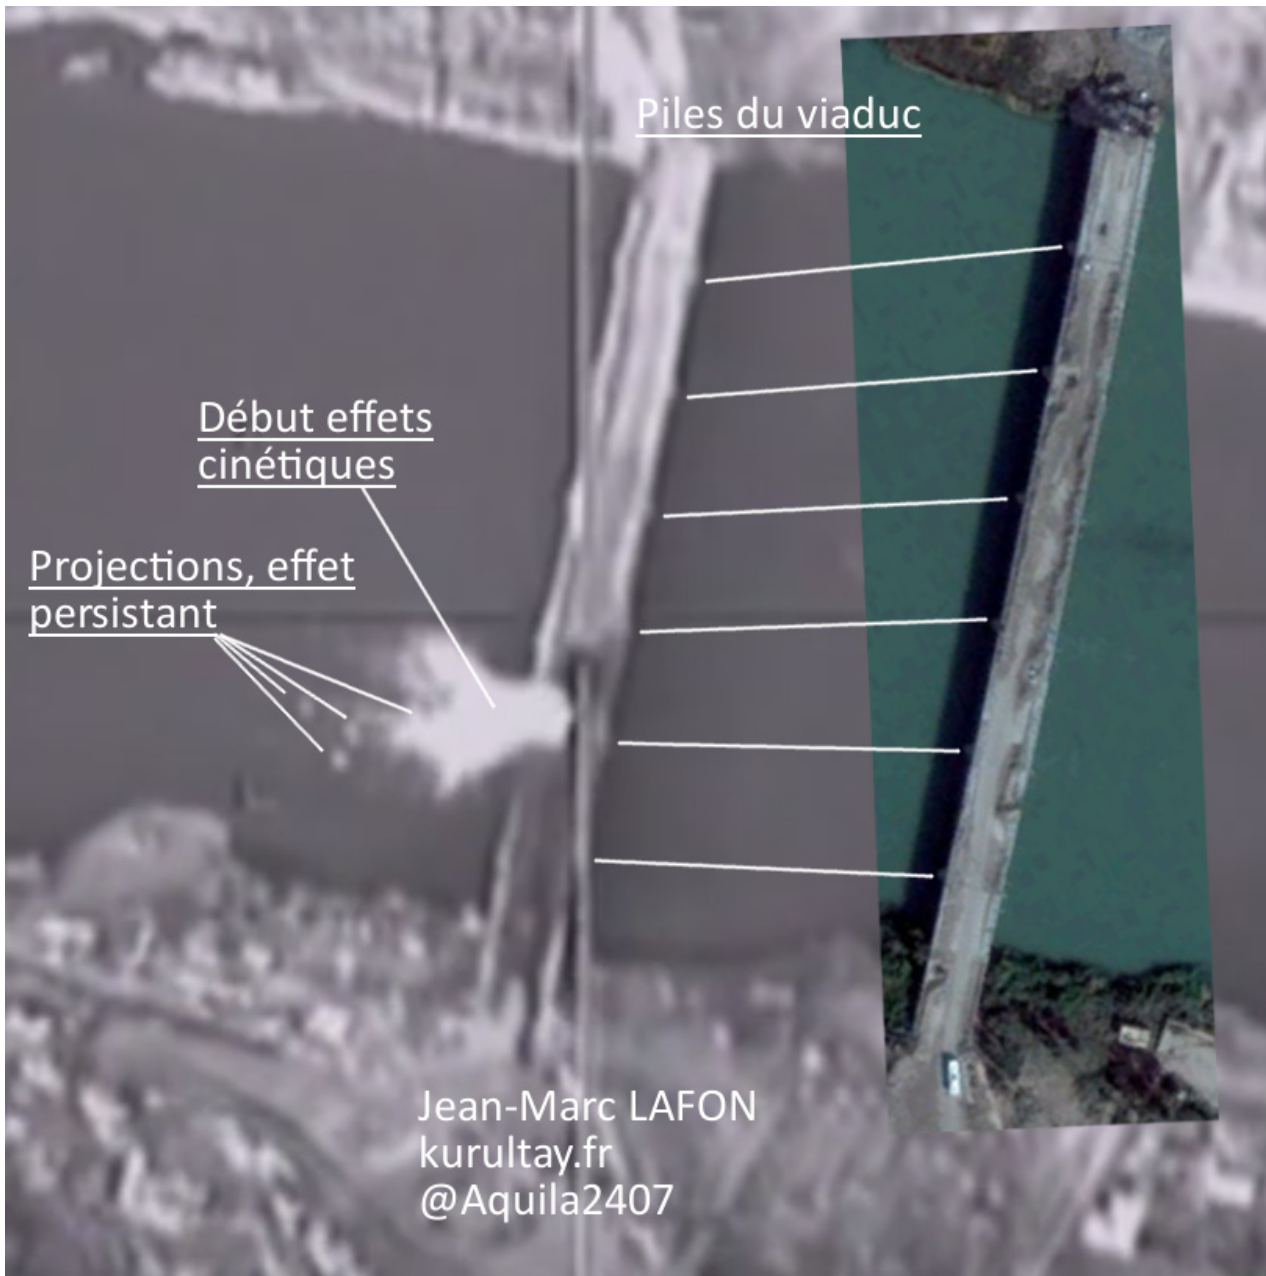
Les effets cinétiques (projections et leurs effets) commencent à s'avérer visibles. D'importants remous dans l'eau se manifestent. Cliquer sur l'image pour l'agrandir.

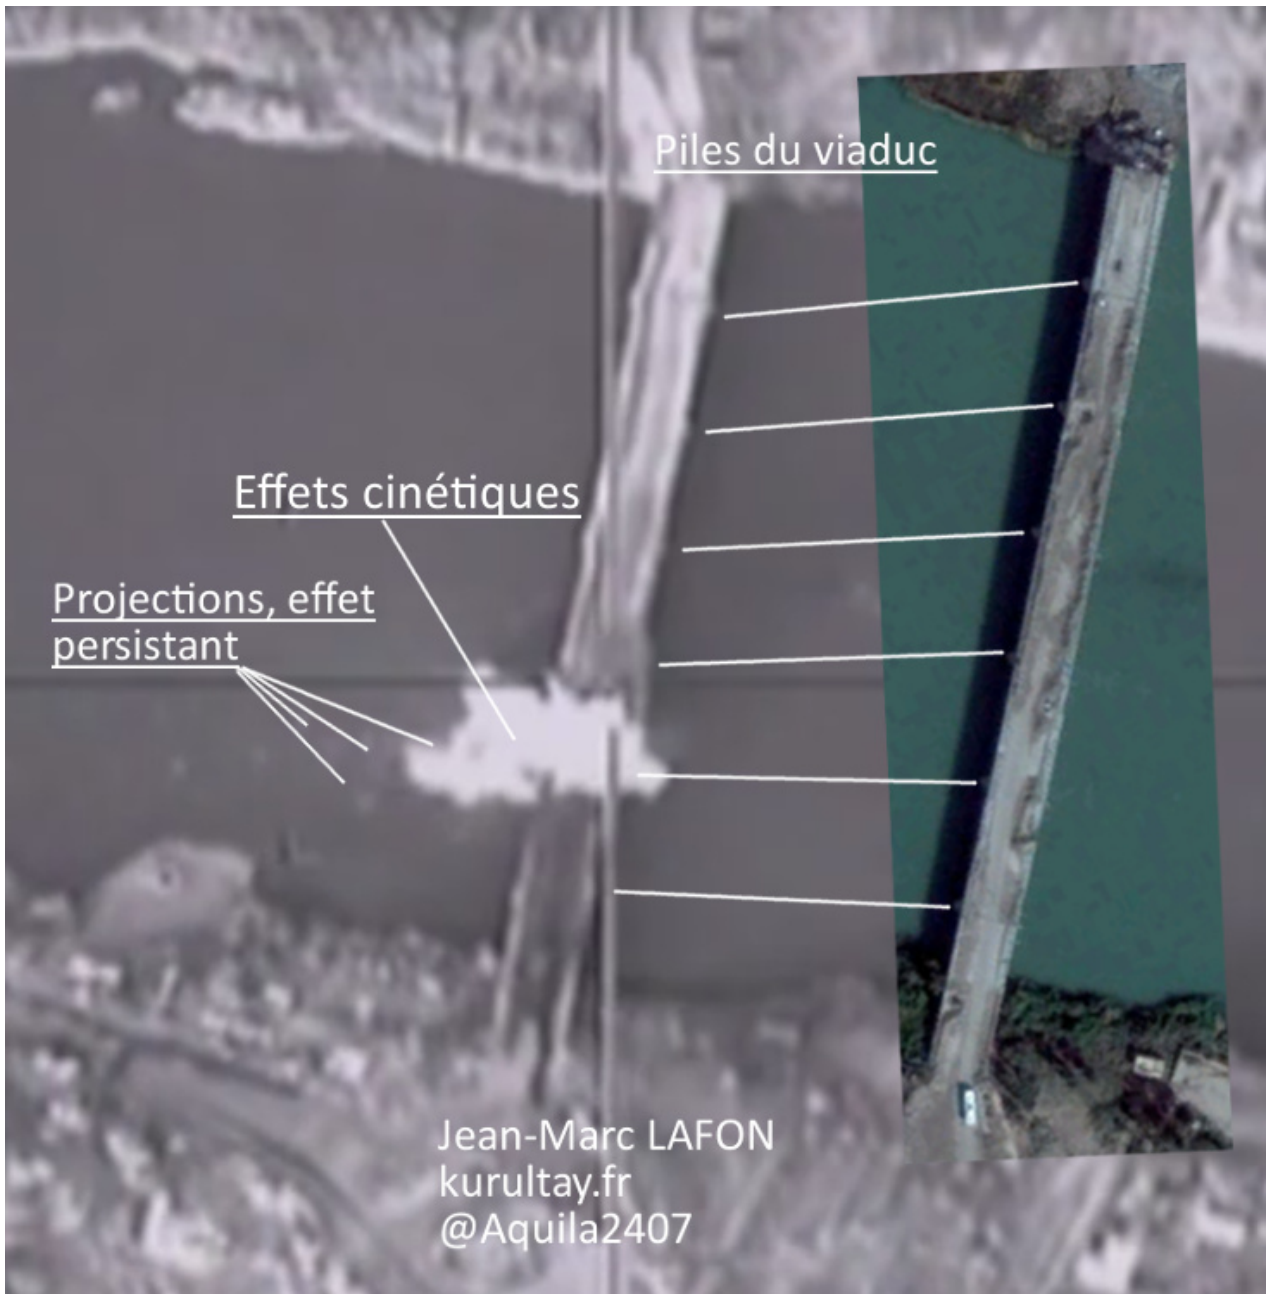
Les effets évoqués ci-dessus s'amplifient encore. Cliquer sur l'image pour l'agrandir.

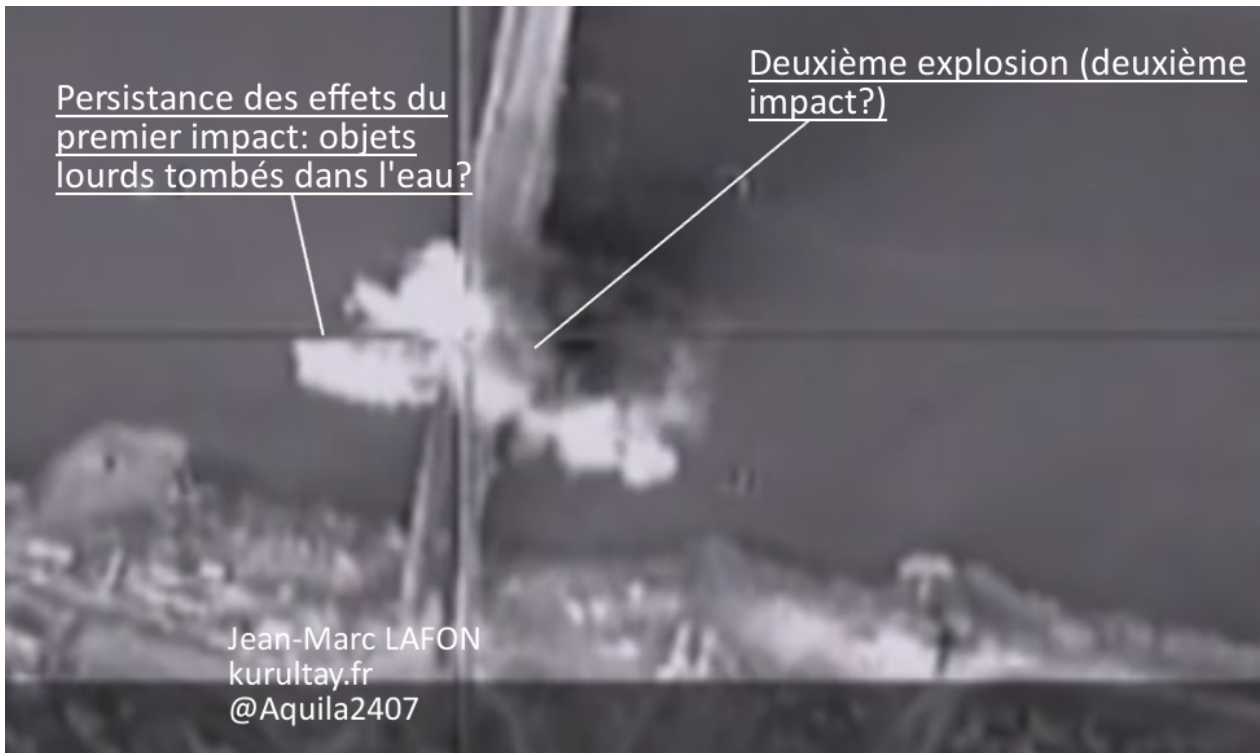
Une nouvelle explosion soulève des débris du côté droit du tablier. Noter la persistance du remous dans l'eau côté gauche. Cliquer sur l'image pour l'agrandir.

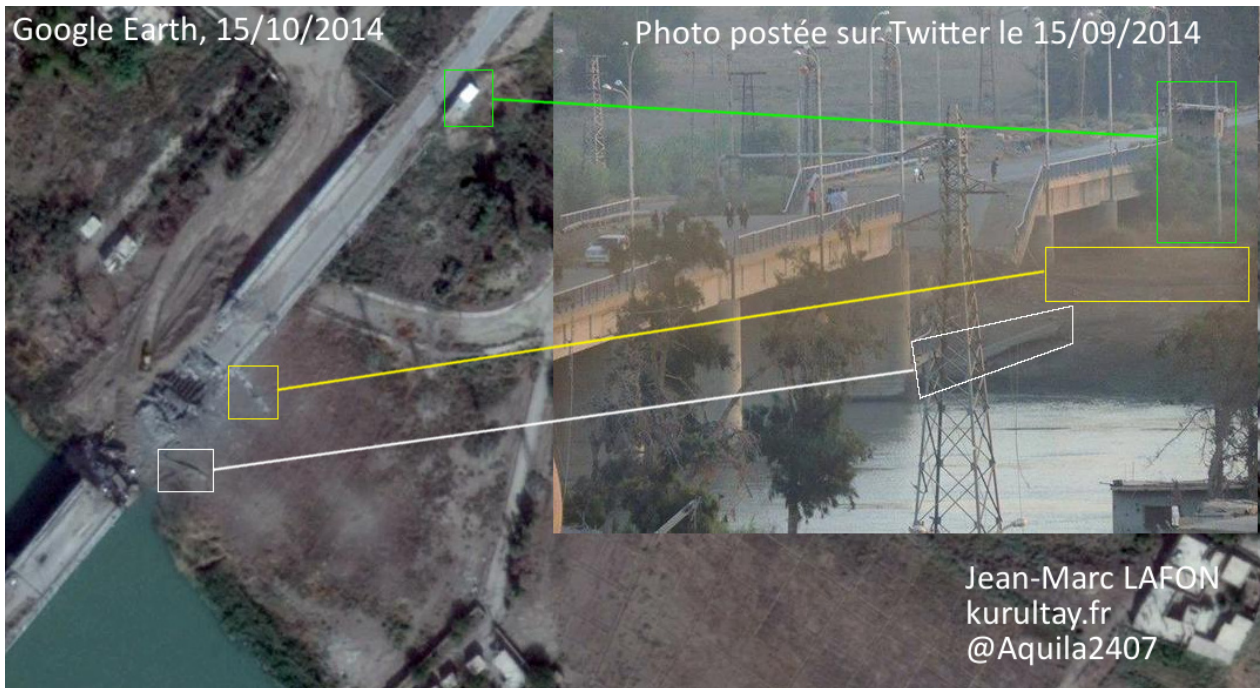
Il convient, dans un premier temps, d'authentifier les photos. Pour la première, c'est chose faite en constatant que trois repères flagrants coïncident.

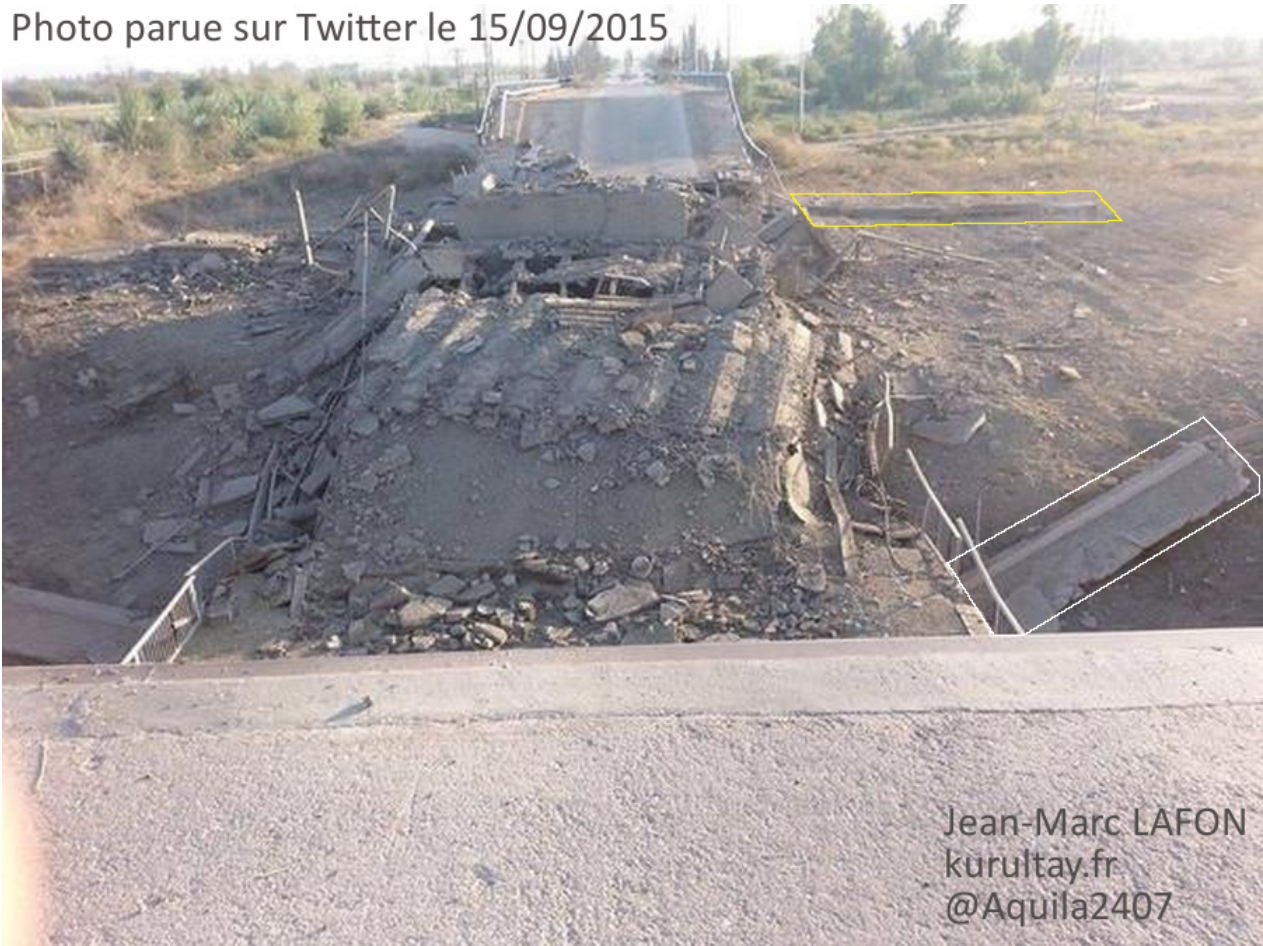
Photo parue sur Twitter le 15/09/2015

Pour ce qui est de la deuxième photo (à droite dans le tweet), deux des trois repères identifiés sur la première, en l'occurrence ceux encadrés de blanc et de jaune ci-dessus, sont très clairement visibles sur le cliché (cf ci-dessous).

Nous sommes donc bien en présence de deux clichés du viaduc qui nous intéresse. La date à laquelle ils ont été postés valide le fait qu'ils illustrent bel et bien les dégâts occasionnés le jour même par les forces gouvernementales syriennes. Reste maintenant à savoir comment la scène du sabotage a été, par la suite, aménagée par l'Etat Islamique. De cela découlera une conclusion: les forces russes auront frappé un pont opérationnel ou... d'ores et déjà hors d'usage. Pour commencer, observons deux images satellite disponibles via Google Earth. L'une date du 29 septembre 2014, soit 14 jours après le sabotage des forces gouvernementales syriennes. L'autre date du 15 novembre 2014, soit 16 jours plus tard.

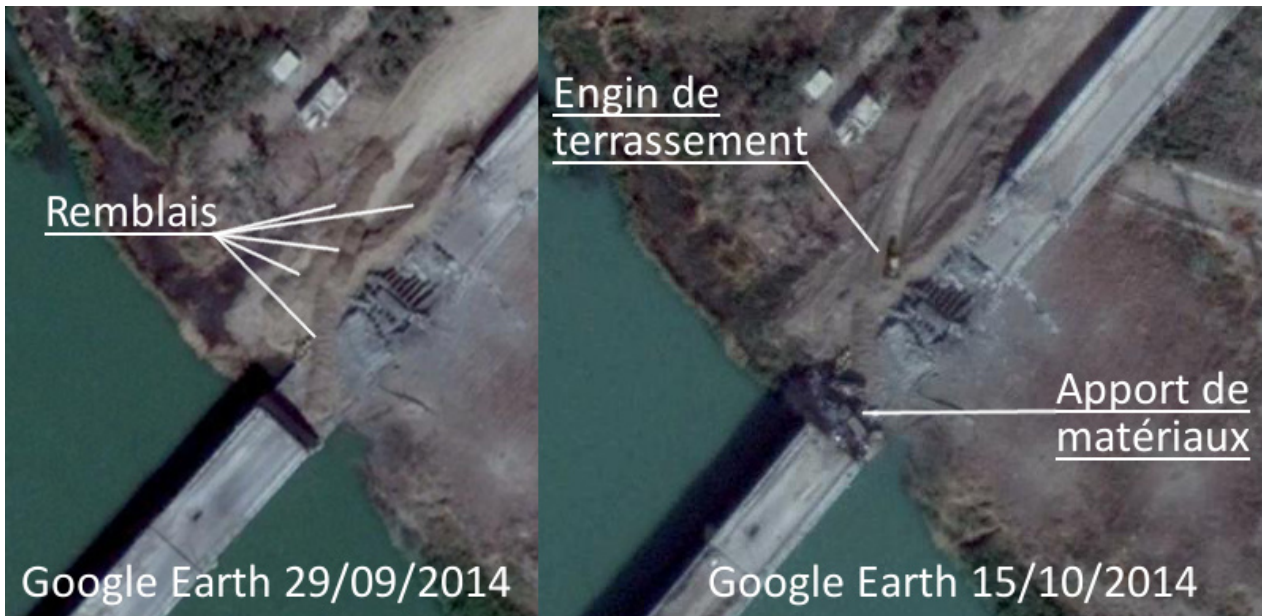
De toute évidence, d'une image à l'autre, des travaux évoluent, qui visent à créer la base d'une liaison entre le sol et l'extrémité nord de la partie saine du tablier du viaduc. Un nouveau tweet, ci-dessous, nous ramène à notre viaduc. On y apprend qu'un char de l'Etat Islamique (visible à l'image) et un autre véhicule ont été détruits « près du viaduc de Siyasiyeh ». Interrogé sur ses sources, l'auteur observe un silence pesant, qui laisse à supposer qu'il a saisi une information à la volée et l'a rediffusée sans en maîtriser les tenants ni les aboutissants. La physionomie des dégâts est conforme à ce que l'on peut voir dans les images ci-dessus. Là encore, la prise de vue est effectuée depuis le côté sud.

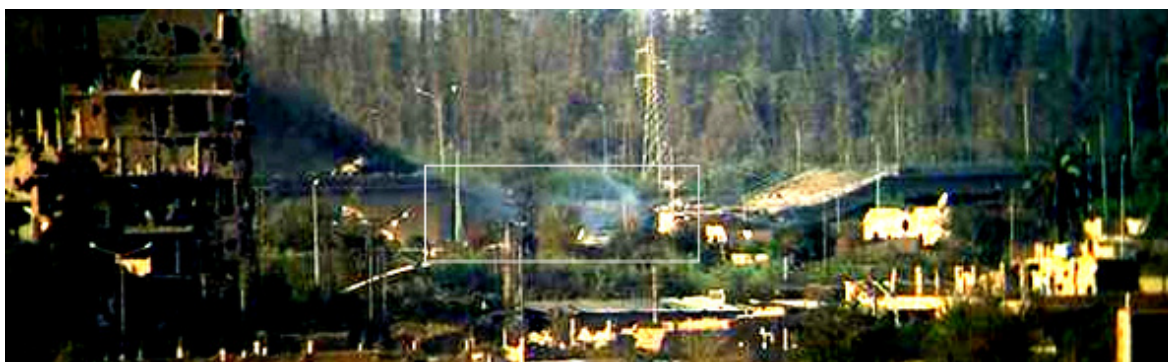
En jouant avec le contraste, les contours de l'accès chaussée / tablier se dessinent.

L'image ci-dessus, issue de la manipulation de la photo originale illustrant la destruction du char, laisse apparaître la forme de la liaison pont-chaussée. A corréler avec la vue d'en haut qu'offre la vidéo de la frappe russe.

Le char détruit n'est pas « près du viaduc » mais dessus. Mieux encore, il est à l'extrémité de la partie intacte du tablier! On a du mal à concevoir une bonne raison pour qu'il soit venu là sans qu'il y ait un moyen de passer de la rive nord de l'Euphrate au viaduc et inversement. Les tankistes de l'EI ont sans nul doute mieux à faire que d'aller s'aventurer au bout du tablier d'un pont hors d'usage...

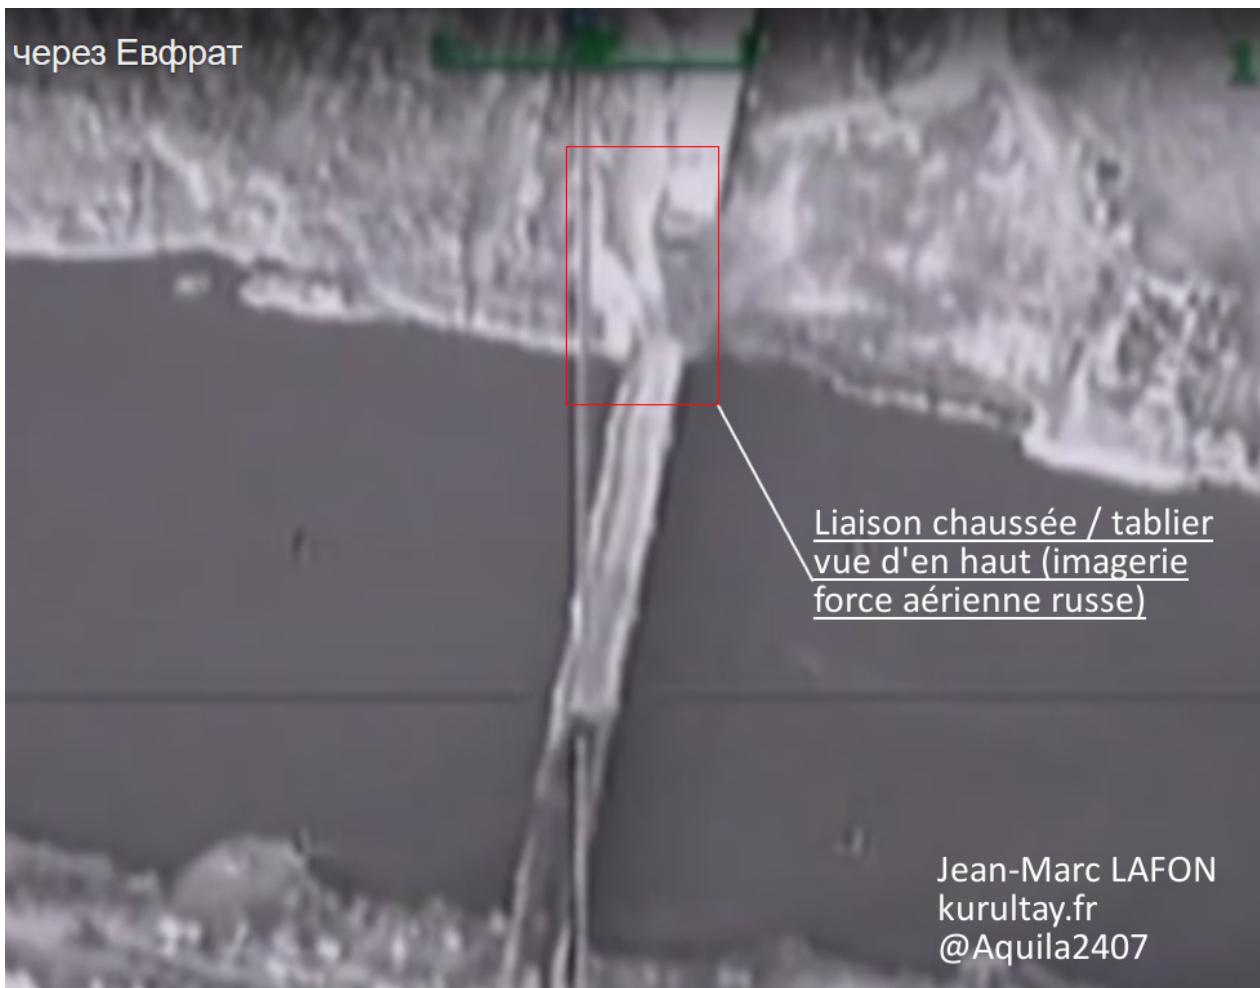
Ainsi, autant l'on ne connaît pas encore l'effet réel de la frappe russe sur le viaduc de Siyasiyeh, autant il semble acquis que la force aérienne russe a frappé un pont en partie restauré, et en usage.
