# Syrie: Frappe russe sur le viaduc de Siyasiyeh

Le média russe RT (1) a diffusé, ce 24/10/2015 au matin, des images censées représenter l'attaque, par les forces aériennes russes en Syrie, du pont sur l'Euphrate à Deir Ez-Zor. Aujourd'hui, kurultay.fr va s'adonner, modestement comme toujours, au petit jeu de l'analyse post-strike (2) sur la base d'éléments librement accessibles. Disons-le tout net: la tâche est à appréhender avec prudence et humilité sous peine de diffuser des balivernes. Tâchons donc d'en faire un cas d'école pour illustrer une certaine manière de vérifier l'information afin d'estimer la portée et les limites de sa validité. C'est par le tweet ci-dessous que votre serviteur a découvert la nouvelle, au moment même de sa publication.

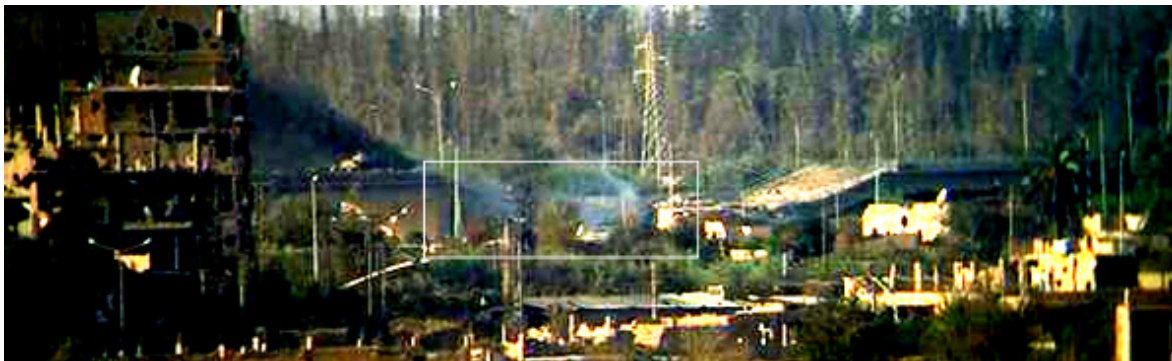
En jouant avec le contraste, les contours de l'accès chaussée / tablier se dessinent.

L'image ci-dessus, issue de la manipulation de la photo originale illustrant la destruction du char, laisse apparaître la forme de la liaison pont-chaussée. A corrélér avec la vue d'en haut qu'offre la vidéo de la frappe russe.
