# Syrie: Frappe russe sur le viaduc de Siyasiyeh

Le média russe RT (1) a diffusé, ce 24/10/2015 au matin, des images censées représenter l'attaque, par les forces aériennes russes en Syrie, du pont sur l'Euphrate à Deir Ez-Zor. Aujourd'hui, kurultay.fr va s'adonner, modestement comme toujours, au petit jeu de l'analyse post-strike (2) sur la base d'éléments librement accessibles. Disons-le tout net: la tâche est à appréhender avec prudence et humilité sous peine de diffuser des balivernes. Tâchons donc d'en faire un cas d'école pour illustrer une certaine manière de vérifier l'information afin d'estimer la portée et les limites de sa validité. C'est par le tweet ci-dessous que votre serviteur a découvert la nouvelle, au moment même de sa publication.

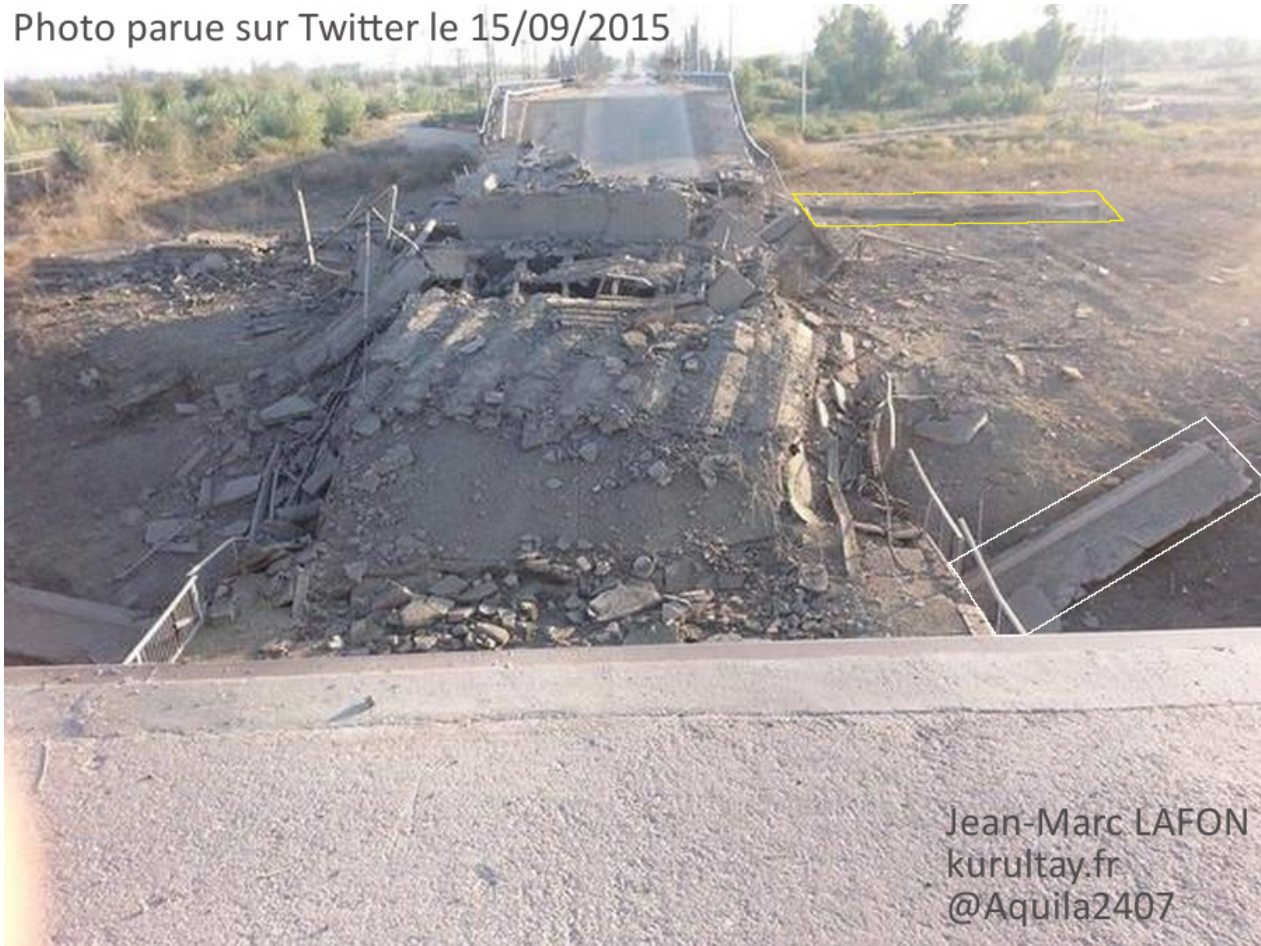
Photo parue sur Twitter le 15/09/2015

Pour ce qui est de la deuxième photo (à droite dans le tweet), deux des trois repères identifiés sur la première, en l'occurrence ceux encadrés de blanc et de jaune ci-dessus, sont très clairement visibles sur le cliché (cf ci-dessous).

Nous sommes donc bien en présence de deux clichés du viaduc qui nous intéresse. La date à laquelle ils ont été postés valide le fait qu'ils illustrent bel et bien les dégâts occasionnés le jour même par les forces gouvernementales syriennes. Reste maintenant à savoir comment la scène du sabotage a été, par la suite, aménagée par l'Etat Islamique. De cela découlera une conclusion: les forces russes auront frappé un pont opérationnel ou... d'ores et déjà hors d'usage. Pour commencer, observons deux images satellite disponibles via Google Earth. L'une date du 29 septembre 2014, soit 14 jours après le sabotage des forces gouvernementales syriennes. L'autre date du 15 novembre 2014, soit 16 jours plus tard.
