# Syrie: Frappe russe sur le viaduc de Siyasiyeh

Le média russe RT (1) a diffusé, ce 24/10/2015 au matin, des images censées représenter l'attaque, par les forces aériennes russes en Syrie, du pont sur l'Euphrate à Deir Ez-Zor. Aujourd'hui, kurultay.fr va s'adonner, modestement comme toujours, au petit jeu de l'analyse post-strike (2) sur la base d'éléments librement accessibles. Disons-le tout net: la tâche est à appréhender avec prudence et humilité sous peine de diffuser des balivernes. Tâchons donc d'en faire un cas d'école pour illustrer une certaine manière de vérifier l'information afin d'estimer la portée et les limites de sa validité. C'est par le tweet ci-dessous que votre serviteur a découvert la nouvelle, au moment même de sa publication.

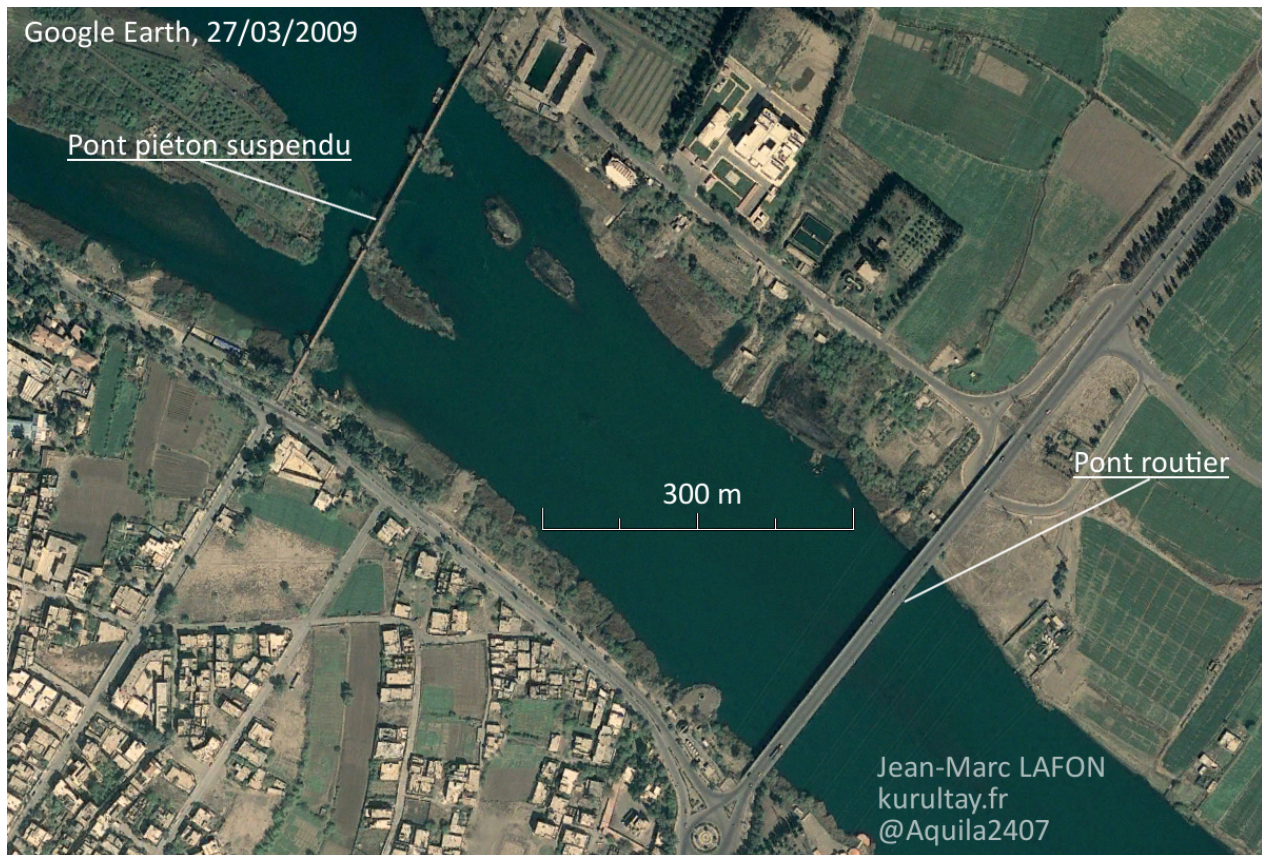
Configuration des ouvrages d'art franchissant l'Euphrate à Deir Ez-Zor avant la guerre. Cliquer sur l'image pour l'agrandir.

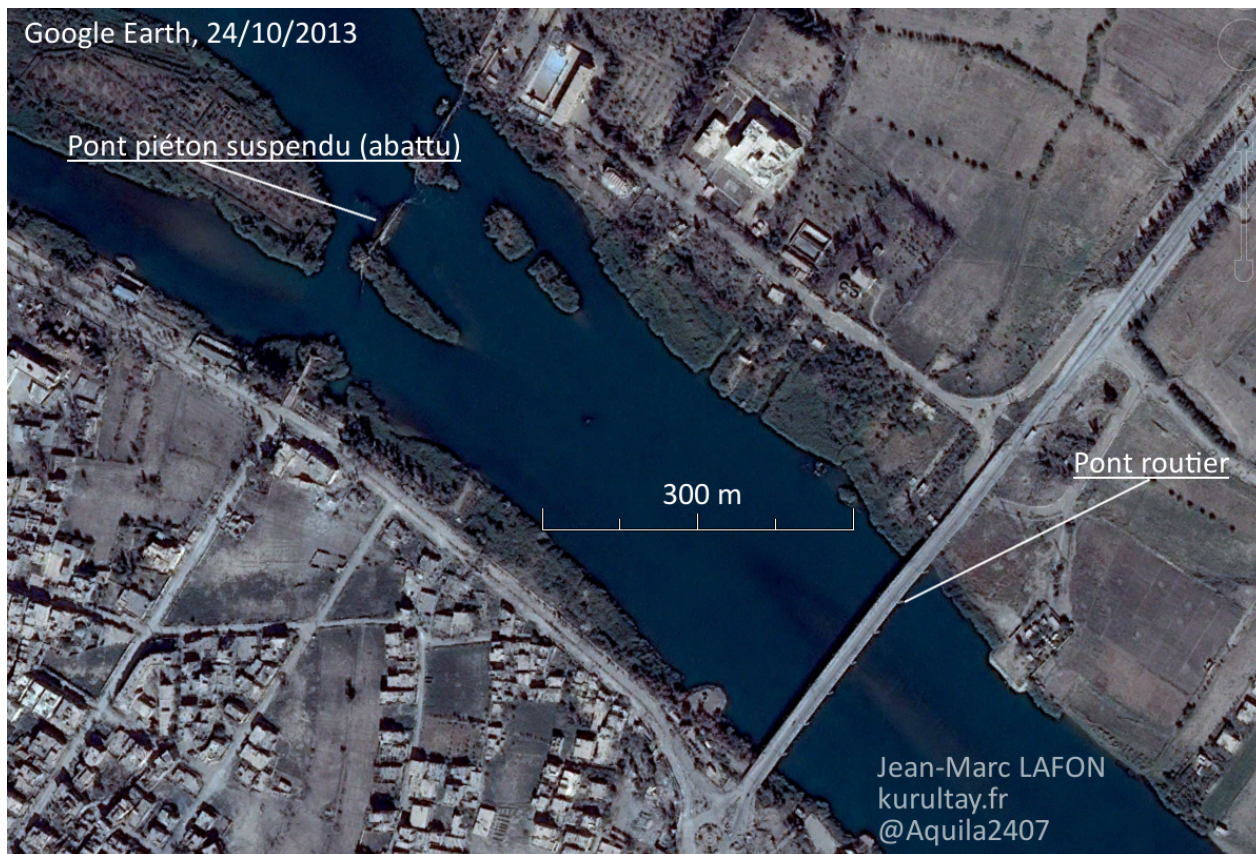
Configuration des ouvrages d'art franchissant l'Euphrate à Deir Ez-Zor après la destruction du pont suspendu le 2 mai 2013. Cliquer sur l'image pour l'agrandir.

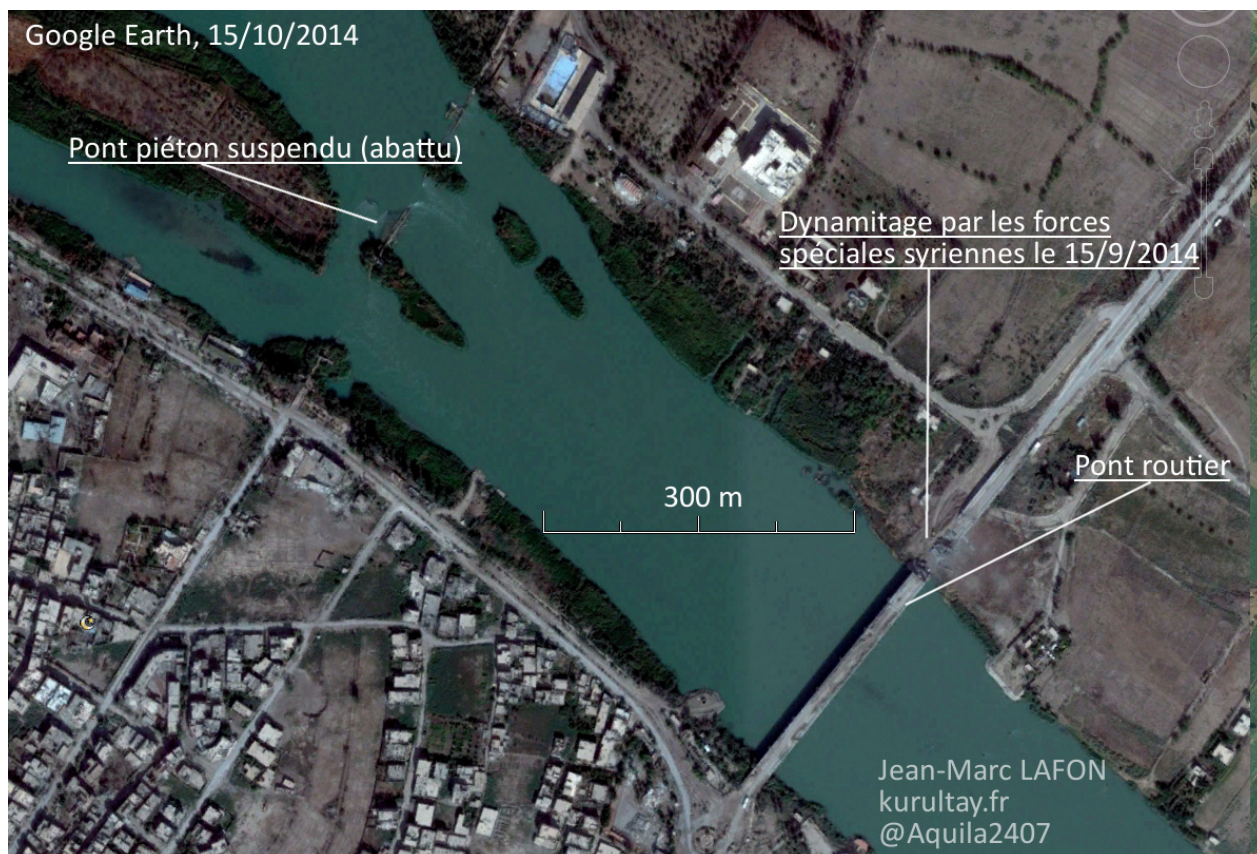
Configuration des ouvrages d'art franchissant l'Euphrate à Deir Ez-Zor après le dynamitage du viaduc de Siyasiyeh par les forces spéciales syriennes le 15 /09/2014. Cliquer sur l'image pour l'agrandir.

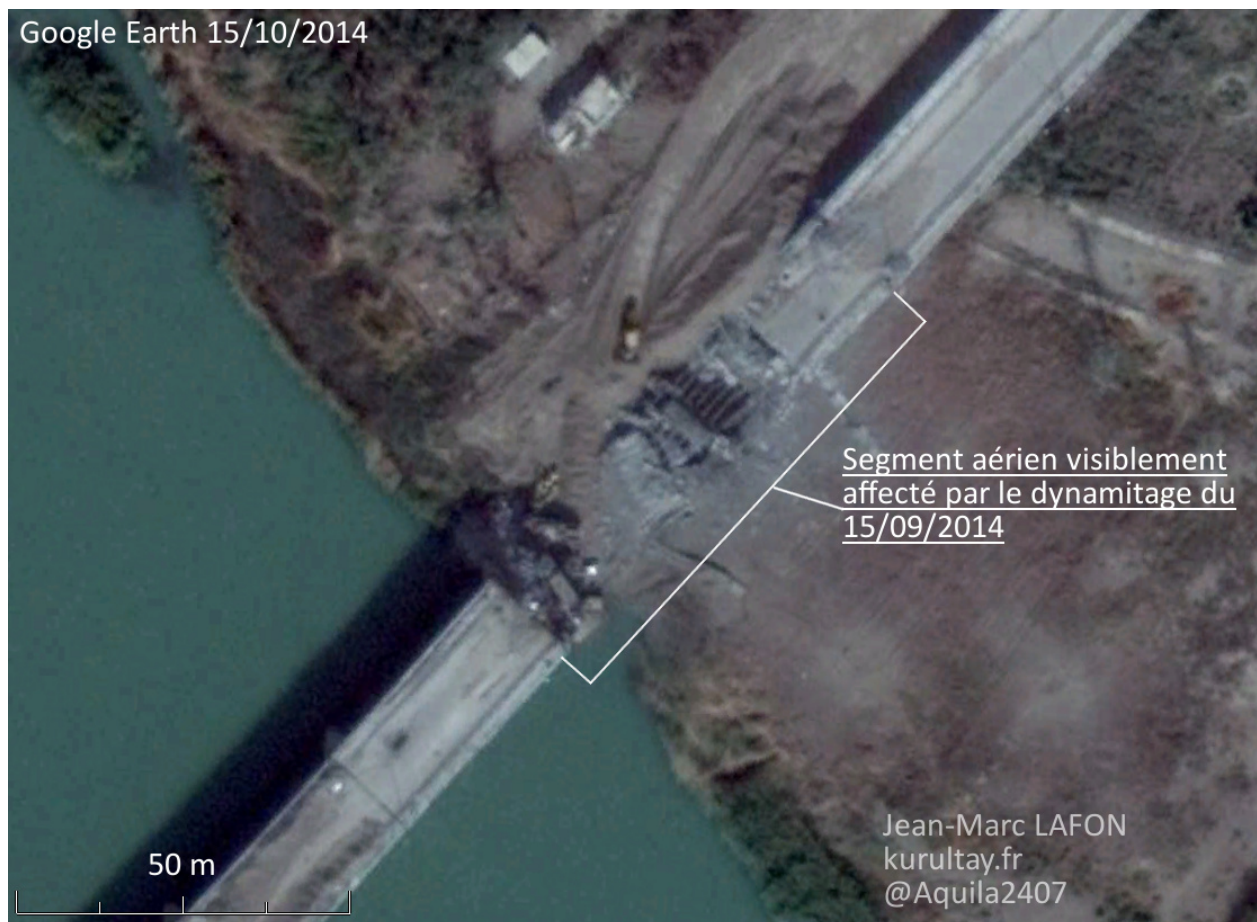
Vue sur les dégâts occasionnés par le sabotage du viaduc de Siyasiyeh par les forces spéciales syriennes le 15/09/2014. Cliquer sur l'image pour l'agrandir.

Comme on peut le constater ci-dessus, le viaduc a été durement affecté par l'action de l'armée syrienne le 15 septembre 2014. C'est une partie aérienne de l'ouvrage qui a été touchée, ce qui est de nature à en complexifier la réparation: certes il n'y a guère lieu de douter des capacités de l'EI en termes de travaux lourds de ce calibre. Mais une remise en état dans les règles de l'art après de tels dégâts nécessiterait un chantier conséquent, avec à la clef de nombreuses allées et venues d'engins et du stockage de matériels spécialisés et de matériaux. Autant d'éléments vulnérables aux attaques

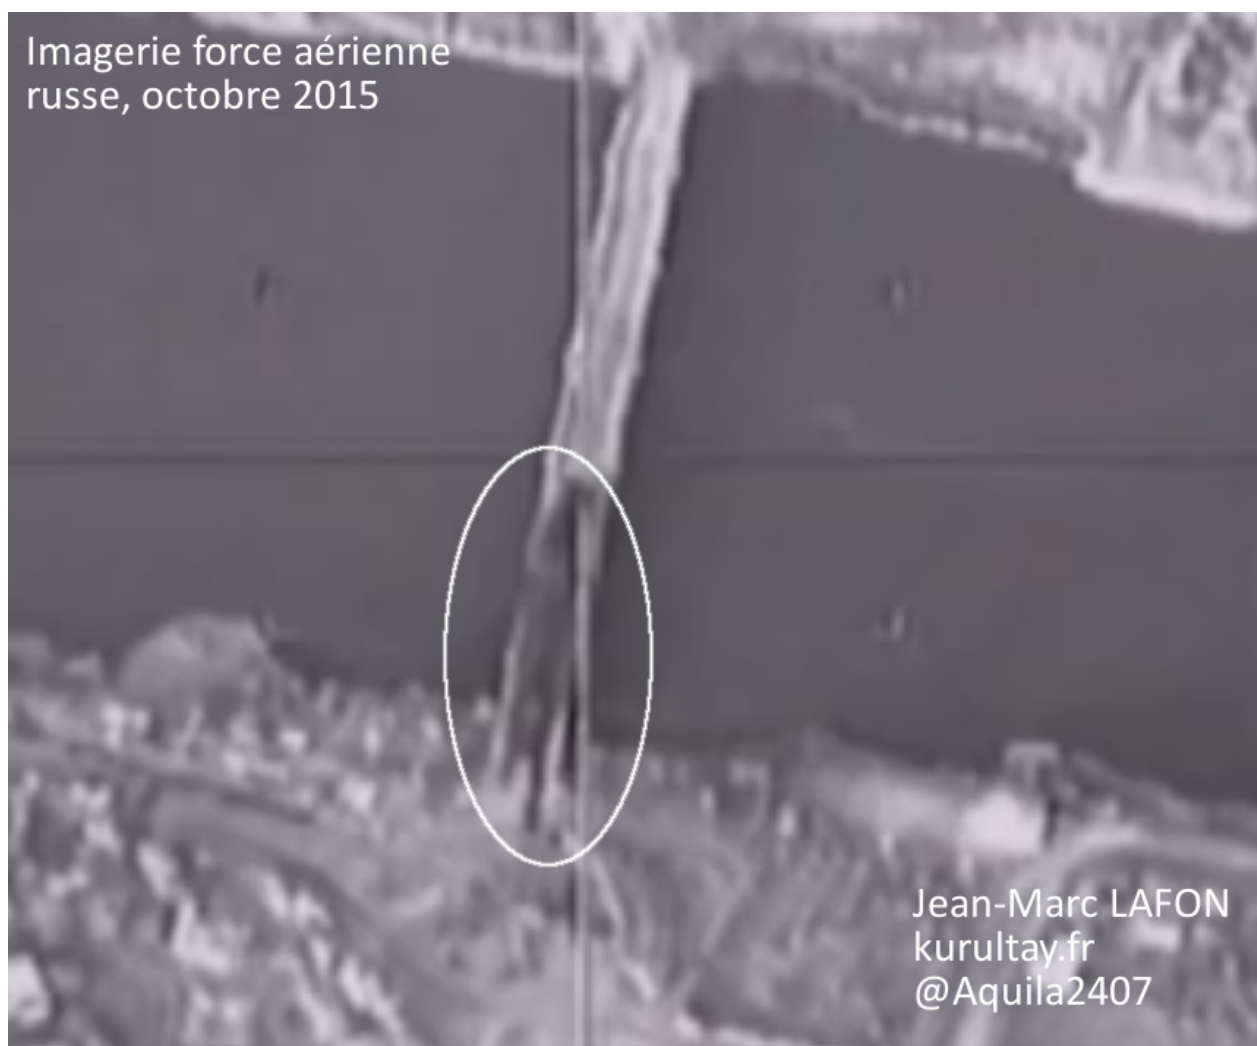
On note un tronçon sud du viaduc fort sombre... Cliquer sur l'image pour l'agrandir.

Le tronçon sud apparaît très sombre à l'image. Rien, dans l'environnement, n'est aussi sombre. En se reportant aux images du viaduc plus haut dans ce même article, on constate que c'est nouveau. Peut-être un ou plusieurs véhicules chargés

d'hydrocarbures ont-il brûlé ici? Là encore, impossible d'être affirmatif sur la base des éléments actuellement rassemblés.

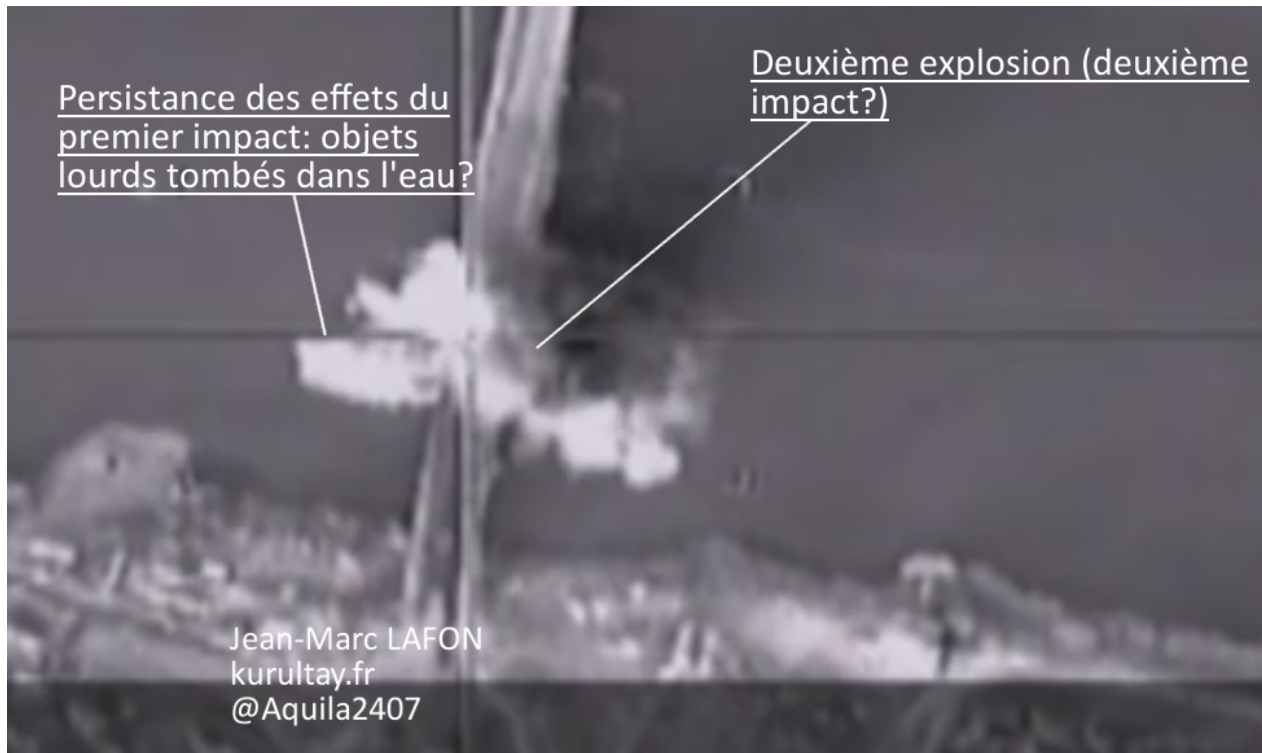
Persistence des effets du premier impact: objets lourds tombés dans l'eau?

Deuxième explosion (deuxième impact?)

Une nouvelle explosion soulève des débris du côté droit du tablier. Noter la persistance du remous dans l'eau côté gauche. Cliquer sur l'image pour l'agrandir.

Le viaduc a bel et bien été atteint aux environs directs de la deuxième pile en partant de la rive sud (côté ville de Deir Ez-Zor). L'emploi d'armes guidées ne fait aucun doute. L'hypothèse de deux impacts distincts peut être sérieusement envisagée, et les effets de l'un et de l'autre présentent des différences d'apparence. Cela peut être dû au fait que les projectiles ne seraient pas identiques. Ou bien encore des points d'impact présentant des caractéristiques différentes ont pu susciter des effets distincts. Reste que la persistance d'effets dans l'eau laisse envisager que des objets lourds et volumineux, provenant du tablier et / ou de la pile, sont tombés dans l'Euphrate. Il n'est donc pas farfelu de considérer que le viaduc a subi des dommages conséquents. Mais seule une observation directe (photo sur place, imagerie satellite, produit reconnaissance aérienne) permettra de savoir si ces dommages vont jusqu'à la coupure effective de l'ouvrage d'art.

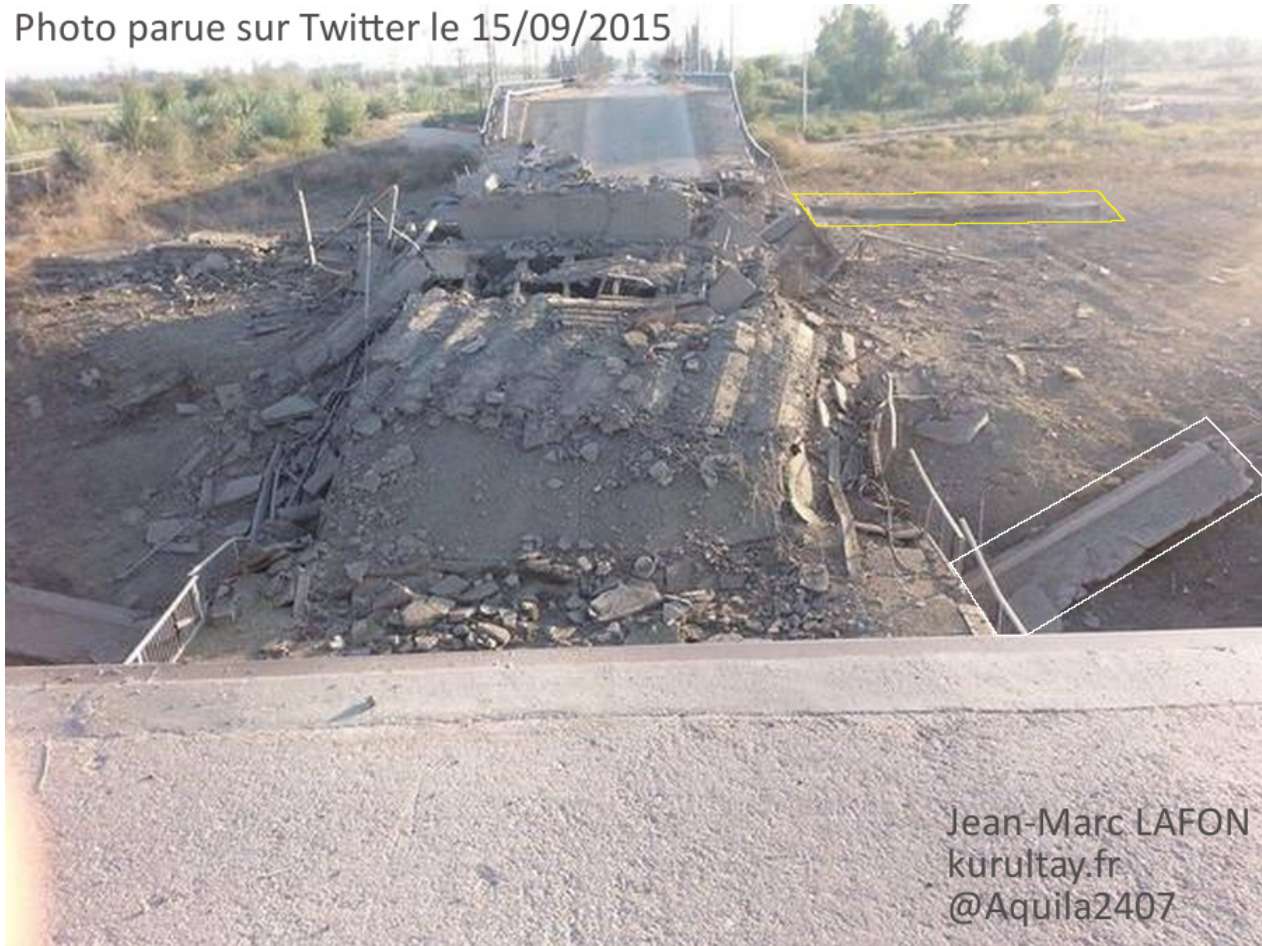
Photo parue sur Twitter le 15/09/2015

Pour ce qui est de la deuxième photo (à droite dans le tweet), deux des trois repères identifiés sur la première, en l'occurrence ceux encadrés de blanc et de jaune ci-dessus, sont très clairement visibles sur le cliché (cf ci-dessous).

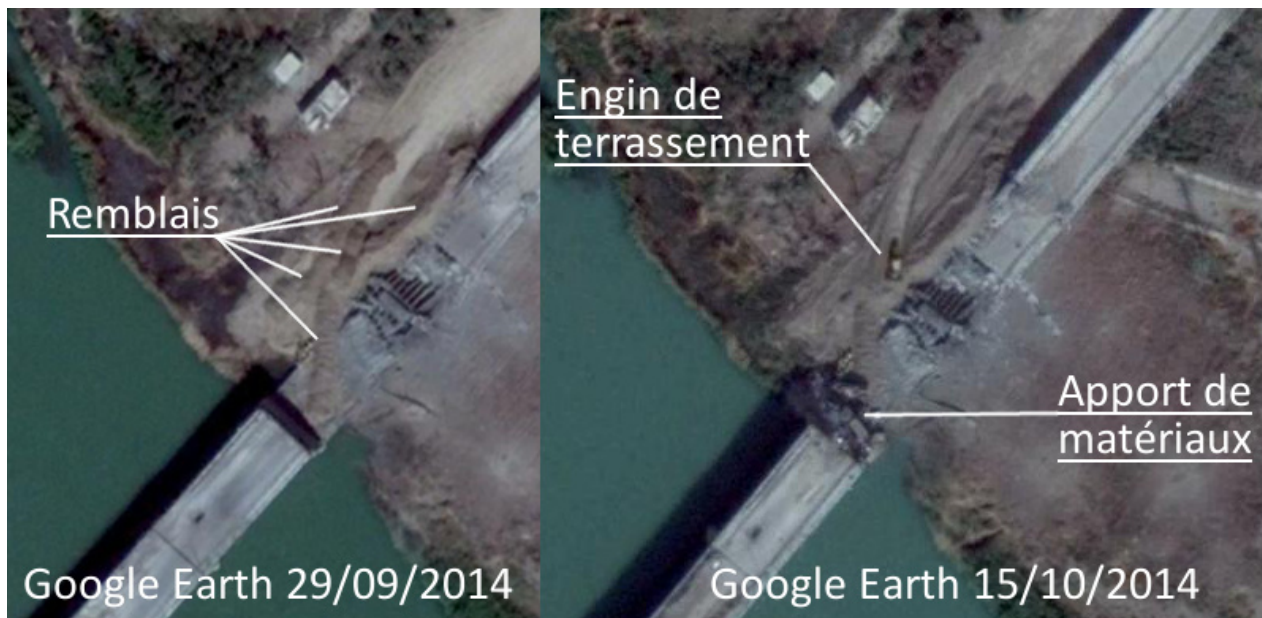
De toute évidence, d'une image à l'autre, des travaux évoluent, qui visent à créer la base d'une liaison entre le sol et l'extrémité nord de la partie saine du tablier du viaduc. Un nouveau tweet, ci-dessous, nous ramène à notre viaduc. On y apprend qu'un char de l'Etat Islamique (visible à l'image) et un autre véhicule ont été détruits « près du viaduc de Siyasiyeh ». Interrogé sur ses sources, l'auteur observe un silence pesant, qui laisse à supposer qu'il a saisi une information à la volée et l'a rediffusée sans en maîtriser les tenants ni les aboutissants. La physionomie des dégâts est conforme à ce que l'on peut voir dans les images ci-dessus. Là encore, la prise de vue est effectuée depuis le côté sud.

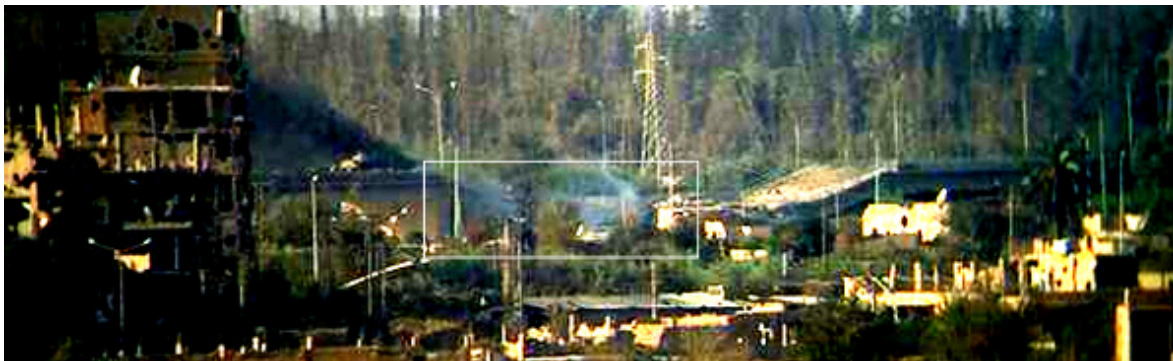
En jouant avec le contraste, les contours de l'accès chaussée / tablier se dessinent.

L'image ci-dessus, issue de la manipulation de la photo originale illustrant la destruction du char, laisse apparaître la forme de la liaison pont-chaussée. A corréliser avec la vue d'en haut qu'offre la vidéo de la frappe russe.

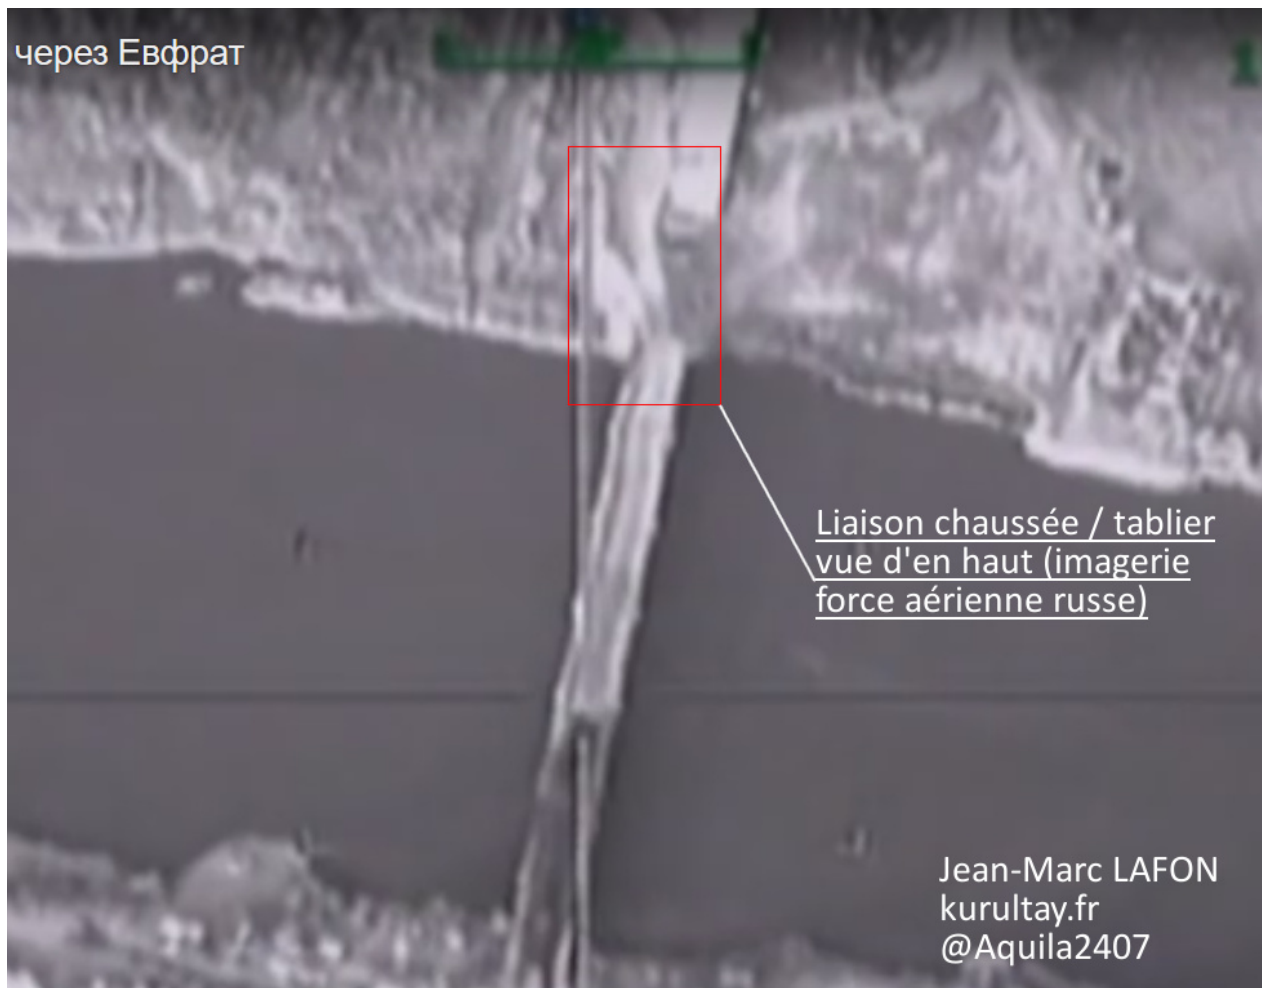
Ainsi, autant l'on ne connaît pas encore l'effet réel de la frappe russe sur le viaduc de Siyasiyeh, autant il semble acquis que la force aérienne russe a frappé un pont en partie restauré, et en usage.
